| | CALDERA DE VAPOR (TANQUES) | | | | HOJA 2 de 5 | | | | | | | | | |
| PROCEDIMIENTO: PO 45 | <input checked="" type="checkbox"/> | CLIENTE: VIENTOS EL SUR SRL | FECHA: | 07 | 02 | 2023 | | | | | | | | |

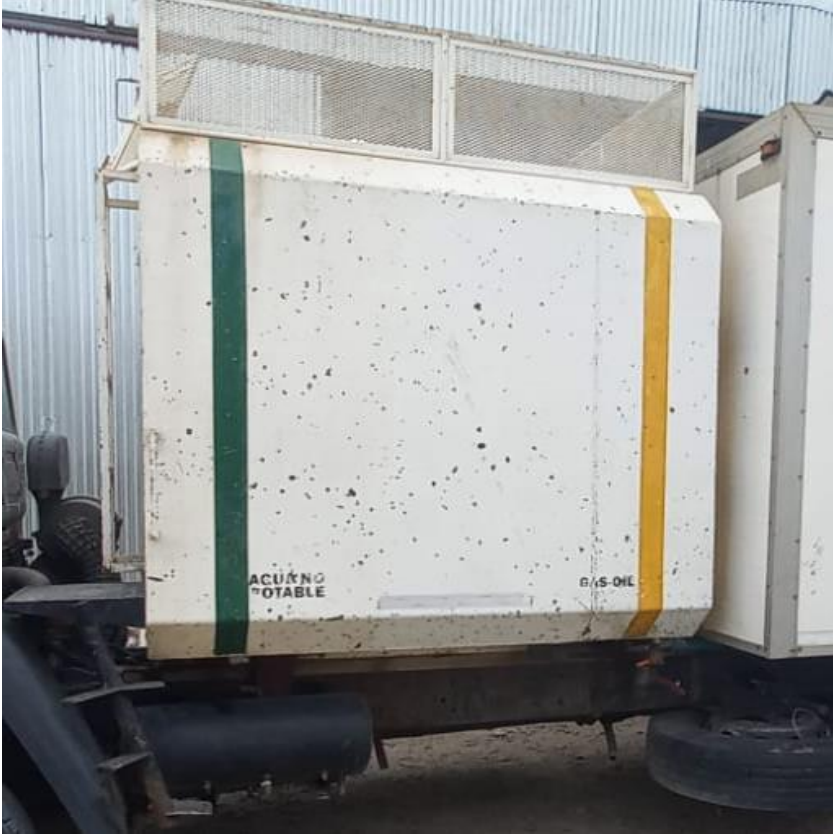
| PRUEBA DE HERMETICIDAD | | APTO <input checked="" type="checkbox"/> | NO APTO <input type="checkbox"/> | | | | | | | | | | | |
| MEDICION DE ESPESOR TANQUES EN MM | | | | | | | | | | | | | | |
| TANQUE DE GAS OIL 1,50X0,95X1,70 | | 1 | 2 | 3 | 4 | 5 | 6 | | 1 | 2 | 3 | 4 | 5 | 6 |
| TANQUE DE AGUA 1,50X2,55X1,70 | | 1 | 2 | 3 | 4 | 5 | 6 | | 1 | 2 | 3 | 4 | 5 | 6 |

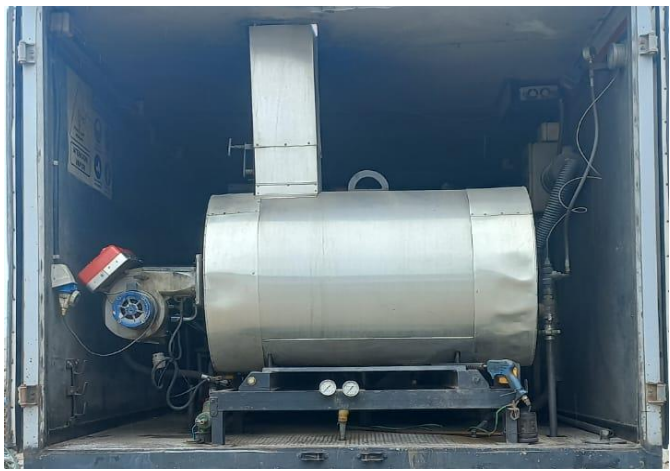
Prueba Hidraulica

| Presión de Diseño | 3000 | PSI |
| Presión de Prueba | 2500 | PSI |
| Presión de Trabajo | 2000 | PSI |

MEDICIÓN DE ESPESORES POR ULTRASONIDO EN: mm

LINEAS DE 1" N°: 88-1 , 88-2, 88-3, 88,4

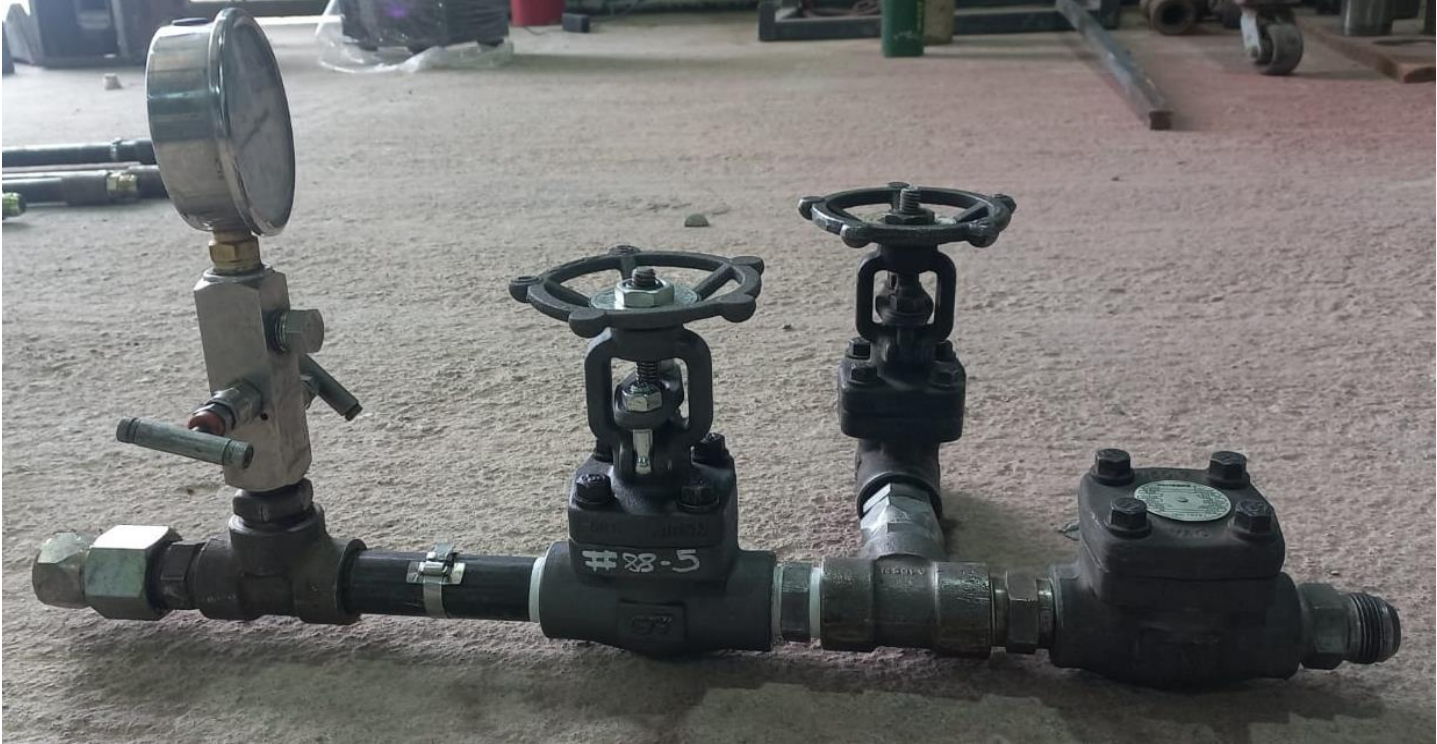
FOTO SERPENTIN MOVIL

| Prueba Hidraulica | Presión de Diseño | 3000 | PSI |
| | Presión de Prueba | 3000 | PSI |
| | Presión de Trabajo | 3000 | PSI |

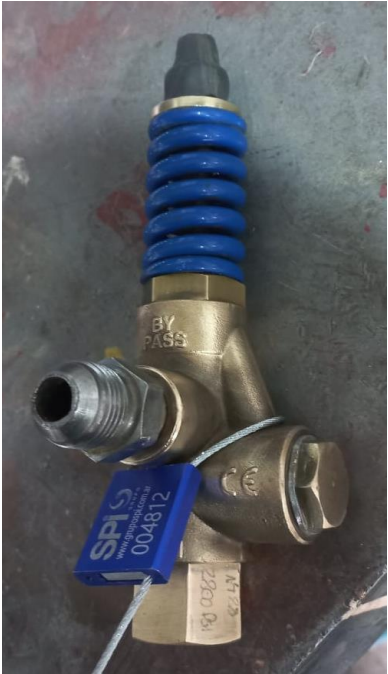
| <div><div>FOTO VALVULA SOBREFUGA</div><div></div><div>FOTO MANGUERA VAPOR</div></div> <div><div><div>PRESINTO Nº</div><div>PRES. DE APERTURA</div></div><div><div>4812</div><div>2800 PSI</div></div></div> <div><div><div>Nº</div><div>PRES. DE PRUEBA</div></div><div><div></div><div></div></div></div> | | | | |
