**INFORME DE I.N.D****Nº 13.553**

CISTERNA DE ABASTECIMIENTO

PROCEDIMIENTO: PO 31	<input checked="" type="checkbox"/>	CLIENTE: BURGWARDT	FECHA: 03 / 04 / 2023
PRÁCTICA DEL CLIENTE	<input type="checkbox"/>	Nº PARTE: 2.739	LUGAR DE INSPECCIÓN: BASE GM END S.R.L.
MARCA: TORREGIANI	MODELO: N/A	CAPACIDAD: 25000 LTS	
INTERNO: 5-93.	DOMINIO: OZV 635	VIGENCIA: 12 MESES

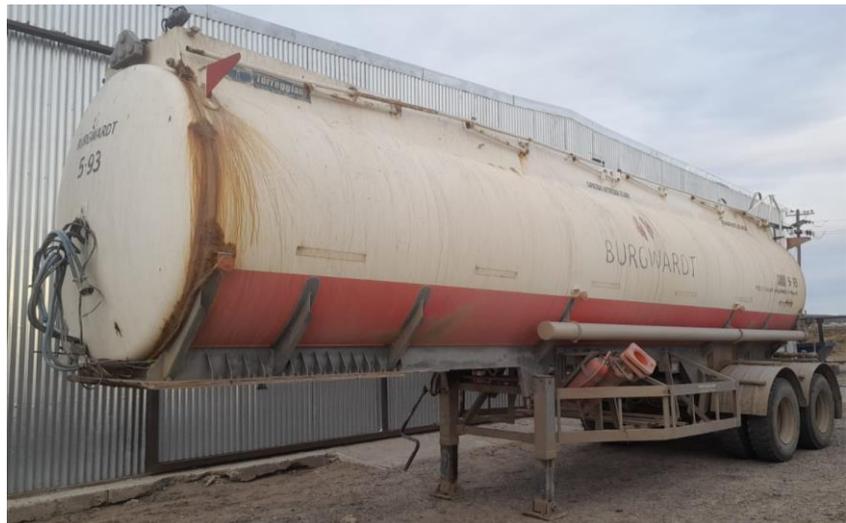
DESCRIPCIÓN	APTO	NO APTO
Detección de Fisuras	<input checked="" type="checkbox"/>	<input type="checkbox"/>
Estado de Cuerpo	<input checked="" type="checkbox"/>	<input type="checkbox"/>
Estado de Casquete	<input checked="" type="checkbox"/>	<input type="checkbox"/>
Estado de Tornamesa	<input checked="" type="checkbox"/>	<input type="checkbox"/>
Estado de Perno Rey	<input checked="" type="checkbox"/>	<input type="checkbox"/>
Estado de Hermeticidad	<input checked="" type="checkbox"/>	<input type="checkbox"/>

Aprobación según procedimiento Nº PO 31 ASME VIII

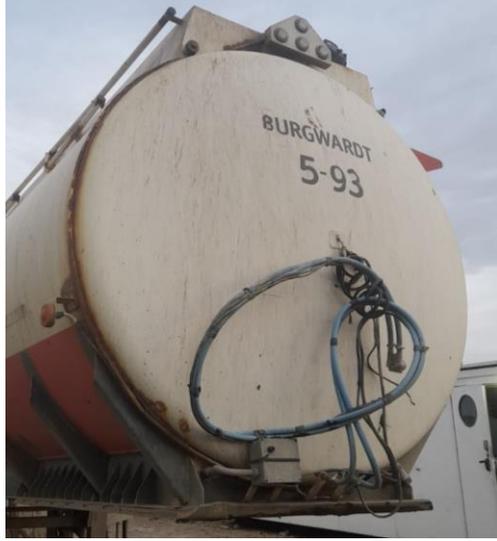
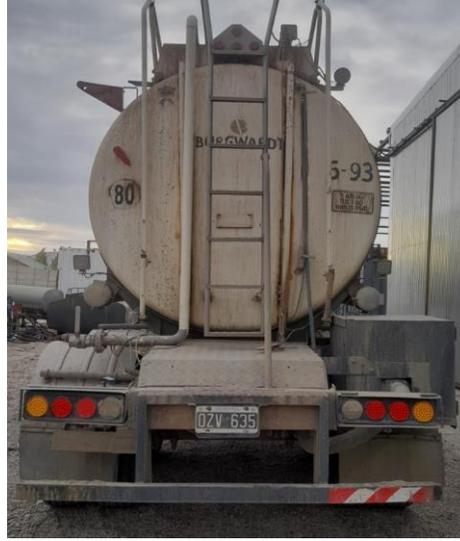
MEDICIÓN DE ESESORES POR ULTRASONIDO EN: mm

PUNTO	CASQUETE A	CASQUETE B	S1	S2	S3	S4	ESPEOR MÍNIMO
1	6,2	6,4	6,7	6,6	6,7	6,6	6,2
2	6,3	6,4	6,6	6,7	6,8	6,7	6,3
3	6,3	6,3	6,8	6,8	6,8	6,8	6,3
4	6,4	6,4	6,7	6,8	6,8	6,8	6,4
5	6,2	6,3	6,6	6,7	6,6	6,6	6,2
6	6,5	6,2	6,6	6,6	6,7	6,7	6,2
7	6,4	6,3	6,7	6,7	6,7	6,7	6,3
8	6,3	6,3	6,7	6,7	6,8	6,7	6,3
9	6,3	6,3	6,8	6,6	6,8	6,8	6,3
