INFORME DE I.N.D

Nº 13.564

CISTERNA DE ABASTECIMIENTO

PROCEDIMIENTO: **PO 31** CLIENTE: **CAM S.R.L.** FECHA: 10 / 04 / 2023

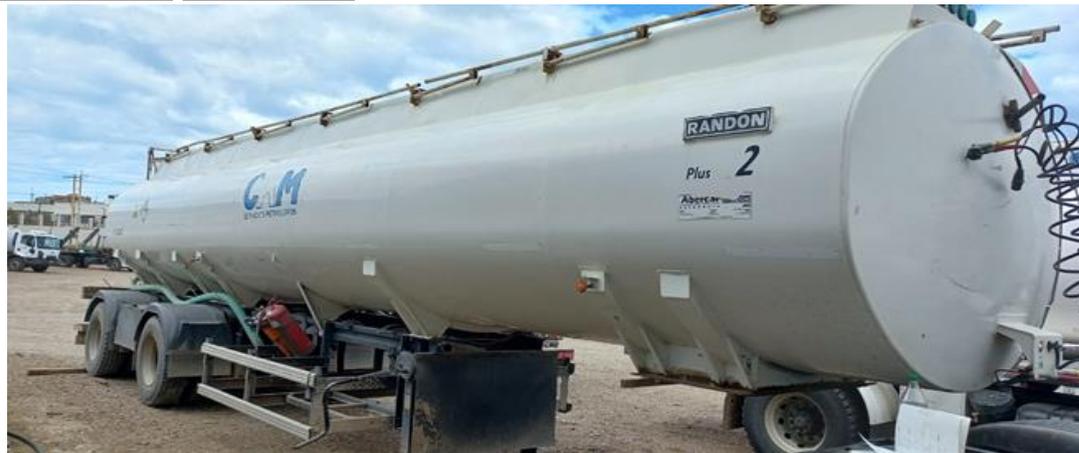
APTO	NO APTO
Detección de Fisuras	<input checked="" type="checkbox"/>	<input type="checkbox"/>
Estado de Cuerpo	<input checked="" type="checkbox"/>	<input type="checkbox"/>
Estado de Casquete	<input checked="" type="checkbox"/>	<input type="checkbox"/>
Estado de Tornamesa	<input checked="" type="checkbox"/>	<input type="checkbox"/>
Estado de Perno Rey	<input checked="" type="checkbox"/>	<input type="checkbox"/>
Estado de Hermeticidad	<input checked="" type="checkbox"/>	<input type="checkbox"/>

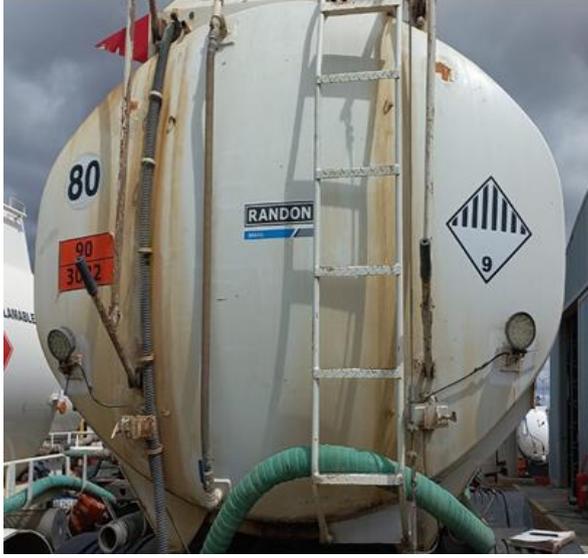
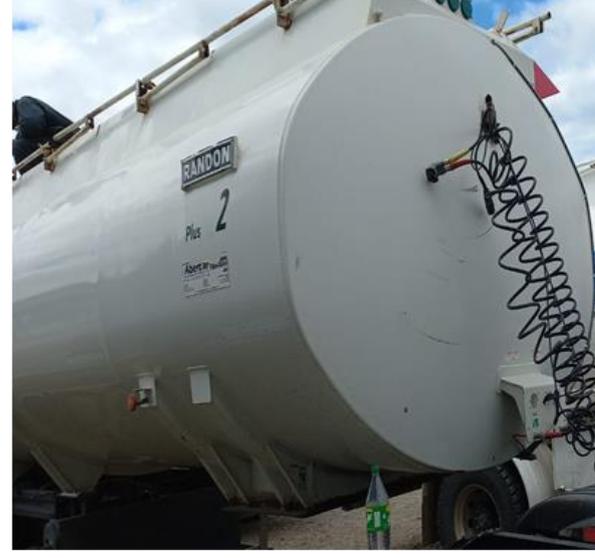
MEDICIÓN DE ESPEORES POR ULTRASONIDO EN:

PUNTO	CASQUETE A	CASQUETE B	S1	S2	S3	S4	ESPEOR MÍNIMO
1	3,7	3,7	3,8	3,8	3,6	3,6	3,6
2	3,7	3,8	3,7	3,6	3,8	3,7	3,6
3	3,6	3,8	3,8	3,6	3,7	3,8	3,6
4	3,8	3,6	3,8	3,6	3,6	3,8	3,6
5	3,6	3,8	3,8	3,7	3,6	3,7	3,6
6	3,7	3,8	3,7	3,7	3,6	3,8	3,6
7	3,8	3,7	3,8	3,8	3,7	3,8	3,7
8	3,8	3,7	3,6	3,7	3,8	3,8	3,6
9	3,8	3,7	3,8	3,7	3,8	3,8	3,7
