INFORME DE I.N.D

Nº 13.607

CISTERNA DE ABASTECIMIENTO

PROCEDIMIENTO: PO 31	<input checked="" type="checkbox"/>	CLIENTE: VIENTOS EL SUR SRL	FECHA: 19 / 04 / 2023
PRÁCTICA DEL CLIENTE	<input type="checkbox"/>	Nº PARTE: 2.740	LUGAR DE INSPECCIÓN: BASE GM END S.R.L.
MARCA: SABINO	MODELO: N/A	CAPACIDAD: 25000 LTS	
INTERNO: 912.	DOMINIO: PIZ 967	VIGENCIA: 12 MESES

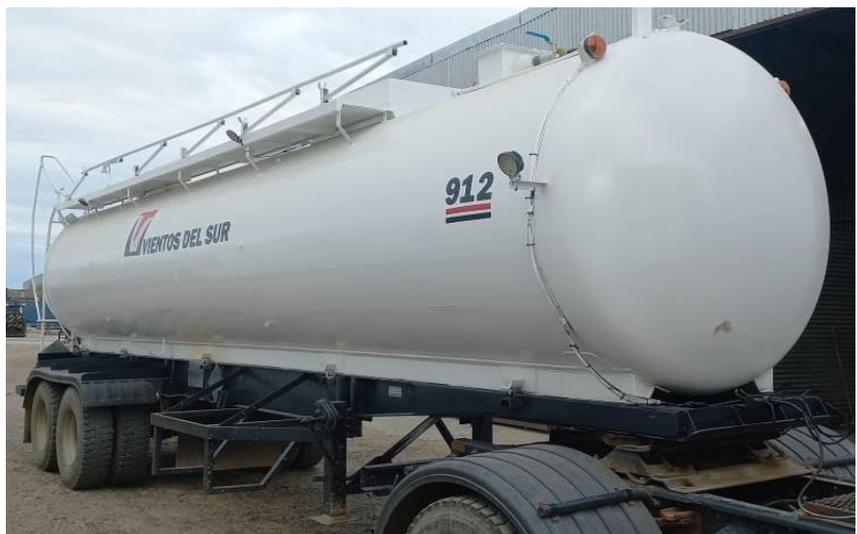
DESCRIPCIÓN	APTO	NO APTO
Detección de Fisuras	<input checked="" type="checkbox"/>	<input type="checkbox"/>
Estado de Cuerpo	<input checked="" type="checkbox"/>	<input type="checkbox"/>
Estado de Casquete	<input checked="" type="checkbox"/>	<input type="checkbox"/>
Estado de Tornamesa	<input checked="" type="checkbox"/>	<input type="checkbox"/>
Estado de Perno Rey	<input checked="" type="checkbox"/>	<input type="checkbox"/>
Estado de Hermeticidad	<input checked="" type="checkbox"/>	<input type="checkbox"/>

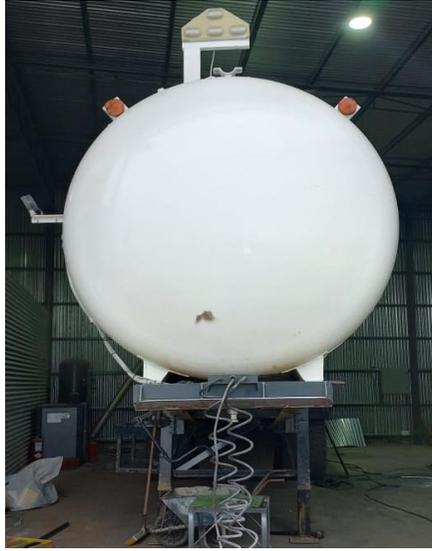
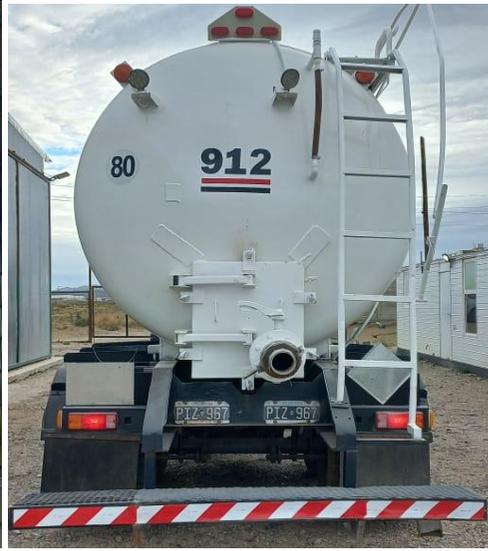
MEDICIÓN DE ESPESORES POR ULTRASONIDO EN: mm

PUNTO	CASQUETE A	CASQUETE B	S1	S2	S3	S4	ESPESOR MÍNIMO
1	5,9	6,0	5,9	6,1	6,0	5,8	5,8
2	6,2	5,9	6,0	6,1	5,8	5,9	5,8
3	6,2	5,8	5,8	6,0	5,9	6,0	5,9
4	6,5	6,0	5,9	5,8	5,6	5,8	5,6
5	6,4	6,1	6,1	5,8	6,0	5,7	5,7
6	6,5	5,9	6,1	6,0	6,0	5,9	5,9
7	6,4	6,1	6,0	6,0	5,8	6,0	5,8
8	6,6	6,0	5,9	6,0	5,9	6,0	5,9
9	6,6	6,0	5,9	5,7	5,9	6,0	5,7
