INFORME DE I.N.D

Nº 13.609

PTOS CRITICOS DE HIROGRUA

PROCEDIMIENTO: PO 01	<input checked="" type="checkbox"/>	CLIENTE: JUSTO OTERO E HIJOS S.R.L.	FECHA: 20 04 2023
PRÁCTICA DEL CLIENTE	<input type="checkbox"/>	EQUIPO: INT: 319	LUGAR DE INSPECCIÓN: BASE GM END S.R.L.
MARCA: MADAL	MODELO: MD-15505	CAPACIDAD: 7750 KG	
PARTE Nº: 2574	VIGENCIA: 12 MESES	DOMINIO: LZH 864

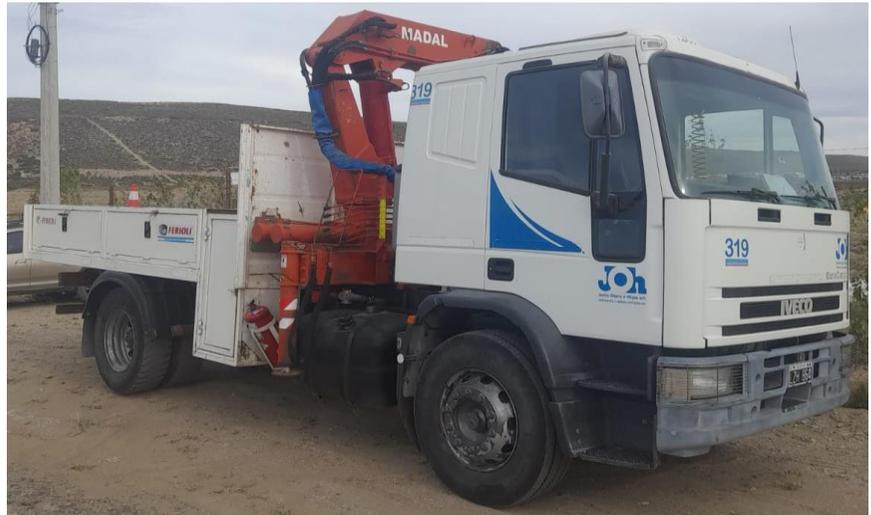
APTO	NO APTO
DETECCION DE FISURA	<input checked="" type="checkbox"/>	<input type="checkbox"/>
ESTADO DE CUERPO	<input checked="" type="checkbox"/>	<input type="checkbox"/>
ESTADO DE SOLDADURA	<input checked="" type="checkbox"/>	<input type="checkbox"/>
