INFORME DE I.N.D

Nº 13.659

CABEZA DE CIRCULACIÓN

PROCEDIMIENTO: **PO 02** CLIENTE: **MACRICO S.R.L.** FECHA: 04 05 2023

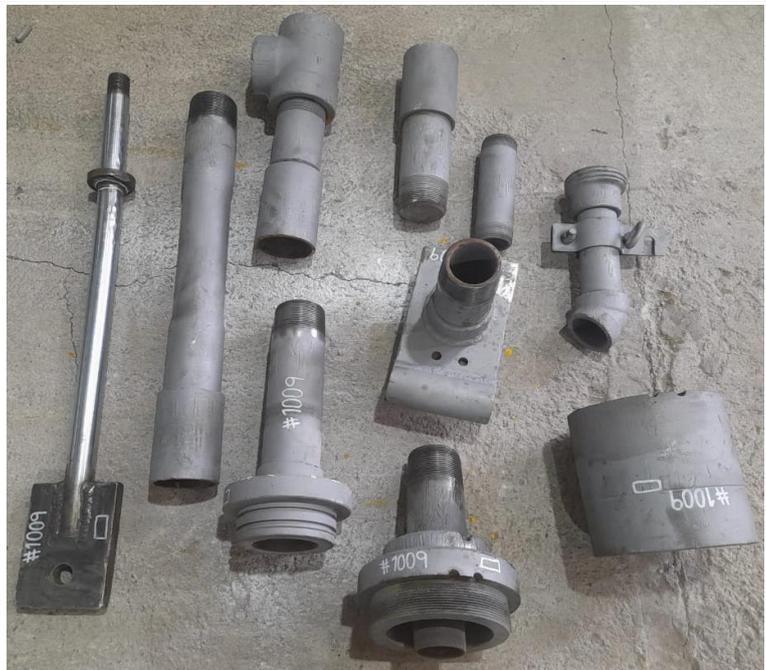
APTO	NO APTO
Detección de Fisuras	<input checked="" type="checkbox"/>	<input type="checkbox"/>
Estado de cuerpo	<input checked="" type="checkbox"/>	<input type="checkbox"/>
Estado de Rosca	<input checked="" type="checkbox"/>	<input type="checkbox"/>
Estado de Ojales	<input checked="" type="checkbox"/>	<input type="checkbox"/>

Aprobación según procedimiento Nº PO 02 ASTM E165
