INFORME DE I.N.D

Nº 13.715

VACTOR

MARCA: **SCANIA** MODELO: **P 410** CAPACIDAD: **15000 lts**

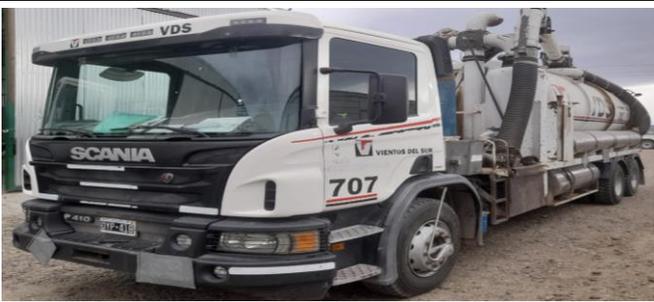
MEDICIÓN DE ESPEORES POR ULTRASONIDO EN:							
PUNTO	CASQUETE A	CASQUETE B	S1	S2	S3	S4	ESPESOR MÍNIMO
1	6,6	6,5	6,6	6,6	6,6	6,5	6,5
2	6,5	6,6	6,5	6,5	6,5	6,6	6,5
3	6,7	6,7	6,5	6,4	6,4	6,7	6,4
4	6,7	6,7	6,5	6,5	6,6	6,7	6,5
5	6,7	6,7	6,4	6,6	6,5	6,4	6,4
6	6,5	6,6	6,4	6,4	6,6	6,5	6,4
7	6,6	6,8	6,5	6,4	6,5	6,6	6,4
8	6,5	6,8	6,6	6,5	6,4	6,7	6,5
9	6,6	6,7	6,7	6,6	6,4	6,6	6,4
