| | <b>INFORME DE I.N.D</b> | | <b>Nº 13.726</b><br>HOJA 1 de 1 | | | | | | | | | | | | | | | | | | | | | | | | | | | | | | | | | | | | |
| | <b>PERNO DE ENGANCHE</b> | | | | | | | | | | | | | | | | | | | | | | | | | | | | | | | | | | | | | | |
| PROCEDIMIENTO: <b>PO 34</b> | <input checked="" type="checkbox"/> | CLIENTE: <b>CAM SRL</b> | FECHA: | <table border="1" style="width: 100%; text-align: center;"> <tr> <td style="width: 33%;">08</td> <td style="width: 33%;">06</td> <td style="width: 33%;">2023</td> </tr> </table> | 08 | 06 | 2023 | | | | | | | | | | | | | | | | | | | | | | | | | | | | | | | | |
| MARCA: <b>JOST</b> | DOMINIO: <b>LXW 803</b> | Nº DE PIEZA: | <b>05.</b> | | | | | | | | | | | | | | | | | | | | | | | | | | | | | | | | | | | | |

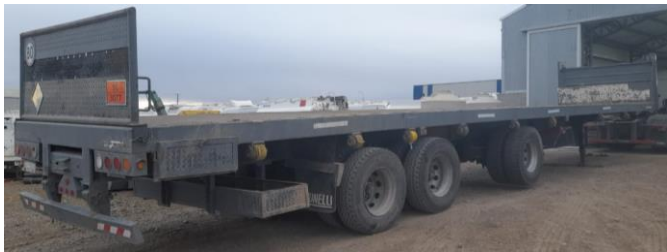
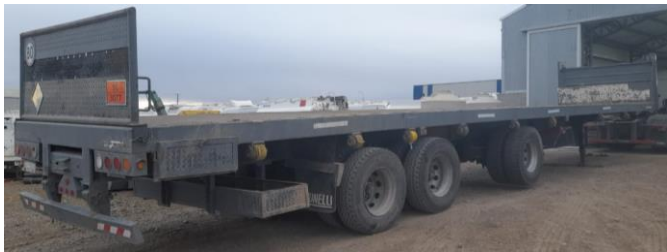
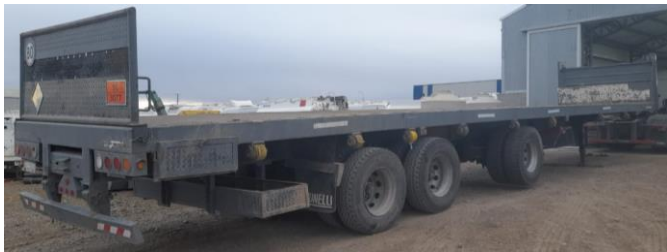
| | <b>INFORME DE I.N.D</b> | | <b>Nº 13.726</b><br>HOJA 1 de 1 | | | | | | | | | | | | | | | | | | | | | | | | | | | | | | | | | | | | |
|---|---|---|---|---|---|---|---|---|---|---|---|---|---|---|---|---|---|---|---|---|---|---|---|---|---|---|---|---|---|---|---|---|---|---|---|---|---|---|---|
| <table style="width: 100%;"> <tr> <th style="width: 35%;">DESCRIPCIÓN</th> <th style="width: 10%;">APTO</th> <th style="width: 10%;">NO APTO</th> <th style="width: 45%;"></th> </tr> <tr> <td>Detección de Fisuras</td> <td style="text-align: center;">X</td> <td></td> <td rowspan="4"> </td> </tr> <tr> <td>Estado de Cuerpo</td> <td style="text-align: center;">X</td> <td></td> </tr> <tr> <td>Estado de Tornamesa</td> <td style="text-align: center;">X</td> <td></td> </tr> <tr> <td>Estado de Perno rey</td> <td style="text-align: center;">X</td> <td></td> </tr> </table> | | | | | DESCRIPCIÓN | APTO | NO APTO | | Detección de Fisuras | X | | | Estado de Cuerpo | X | | Estado de Tornamesa | X | | Estado de Perno rey | X | | | | | | | | | | | | | | | | | | | |
| Detección de Fisuras | X | | | | | | | | | | | | | | | | | | | | | | | | | | | | | | | | | | | | | | |
| Estado de Cuerpo | X | | | | | | | | | | | | | | | | | | | | | | | | | | | | | | | | | | | | | | |
| Estado de Tornamesa | X | | | | | | | | | | | | | | | | | | | | | | | | | | | | | | | | | | | | | | |
| Estado de Perno rey | X | | | | | | | | | | | | | | | | | | | | | | | | | | | | | | | | | | | | | | |

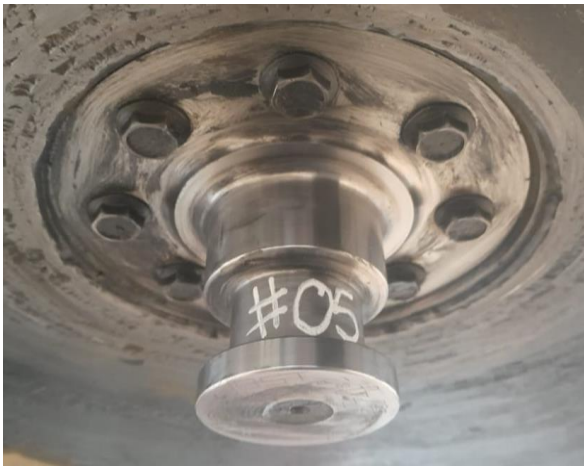
| | <b>INFORME DE I.N.D</b> | | <b>Nº 13.726</b><br>HOJA 1 de 1 | | | | | | | | | | | | | | | | | | | | | | | | | | | | | | | | | | | | |
|---|---|---|---|---|---|---|---|---|---|---|---|---|---|---|---|---|---|---|---|---|---|---|---|---|---|---|---|---|---|---|---|---|---|---|---|---|---|---|---|
| MARCA | <b>JOST</b> | | | | | | | | | | | | | | | | | | | | | | | | | | | | | | | | | | | | | | |
| CAPACIDAD | <b>65 TON</b> | | | | | | | | | | | | | | | | | | | | | | | | | | | | | | | | | | | | | | |
| Nº IDENT. | <b>05.</b> | | | | | | | | | | | | | | | | | | | | | | | | | | | | | | | | | | | | | | |
| DIÁMETRO | <b>50,6</b> | | | | | | | | | | | | | | | | | | | | | | | | | | | | | | | | | | | | | | |
| APROBADO | SI <input checked="" type="checkbox"/> NO <input type="checkbox"/> | | | | | | | | | | | | | | | | | | | | | | | | | | | | | | | | | | | | | | |
