INFORME DE I.N.D

Nº 14.017

CINTA DE FRENO TBOR PRINCIPAL

PROCEDIMIENTO: PO 15	<input checked="" type="checkbox"/>	CLIENTE: MACRICO S.R.L.	FECHA: 20 07 2023
PRÁCTICA DEL CLIENTE	<input type="checkbox"/>	EQUIPO: #09	LUGAR DE INSPECCIÓN: BASE GM END S.R.L.
MARCA: CARWELL	MODELO: -	DIAMETRO: 1/4" X 7 7/8"	
Nº PARTE: 2311	IDENT Nº: 09-102/09-103	VIGENCIA: 12 MESES

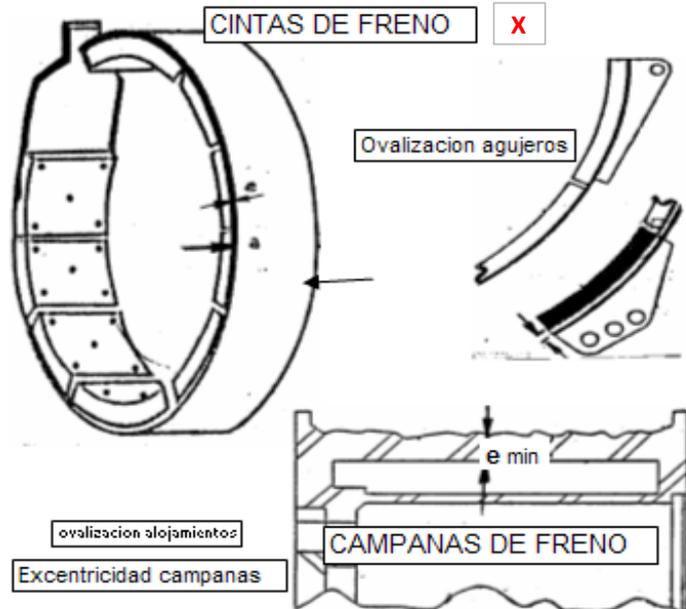
APTO	NO APTO
Detección de Fisuras		<input checked="" type="checkbox"/>	<input type="checkbox"/>
ESPESORES EN CAMPANAS (mm)			
CAMPANA 1		CAMPANA 2	
e MIN	mm	e MIN	mm
CINTAS DE FRENO			
Ultrasonido de Areas Extremas (mm)			
CINTA 1		CINTA 2	
6,3	6,2	6,2	6,3
6,2	6,3	6,2	6,3
6,2	6,3	6,3	6,3
6,3	6,3	6,2	6,2

Aprobación según procedimiento Nº PO 15 API 8 A, B, C	SI
---	-----------
