| | <b>INFORME DE I.N.D</b> | | <b>Nº 14.086</b><br>HOJA 1 de 1 | |
| | <b>MANGUEROTE</b> | | | |
| PROCEDIMIENTO: <b>PO 45</b> | <input checked="" type="checkbox"/> | CLIENTE: <b>MACRICO S.R.L.</b> | FECHA: | <div style="display: flex; justify-content: space-between; width: 100px;"> <div>11</div> <div>08</div> <div>2023</div> </div> |
| MARCA: <b>MEGASPIRAL</b> | DIÁMETRO: <b>2"</b> | LONGITUD: <b>8 MTS</b> | | |

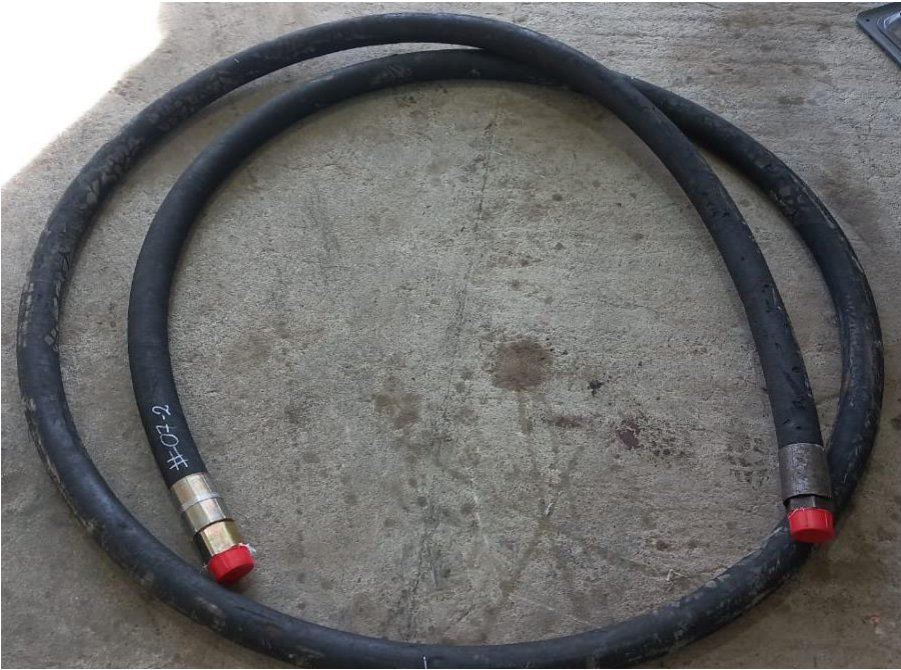
| Detección de Fisuras | <input checked="" type="checkbox"/> | <input type="checkbox"/> | | |
| Estado de Cuerpo | <input checked="" type="checkbox"/> | <input type="checkbox"/> | | |
| Estado de Conexión | <input checked="" type="checkbox"/> | <input type="checkbox"/> | | |
| Aprobación según procedimiento Nº PO 45 ASME V - B 31.3 - API 570 | | | SI | |
