| | <b>INFORME DE I.N.D</b> | | <b>Nº 14.102</b><br>HOJA 1 de 1 | | | | | | | | | | | | | | | | | | | | | | | | | | | | | | | | | | | | |
| | <b>PERNO DE ENGANCHE</b> | | | | | | | | | | | | | | | | | | | | | | | | | | | | | | | | | | | | | | |
| PROCEDIMIENTO: <b>PO 34</b> | <input checked="" type="checkbox"/> | CLIENTE: <b>VIENTOS DEL SUR SRL</b> | FECHA: | <table border="1" style="width: 100%; text-align: center;"> <tr> <td>21</td> <td>08</td> <td>2023</td> </tr> </table> | 21 | 08 | 2023 | | | | | | | | | | | | | | | | | | | | | | | | | | | | | | | | |

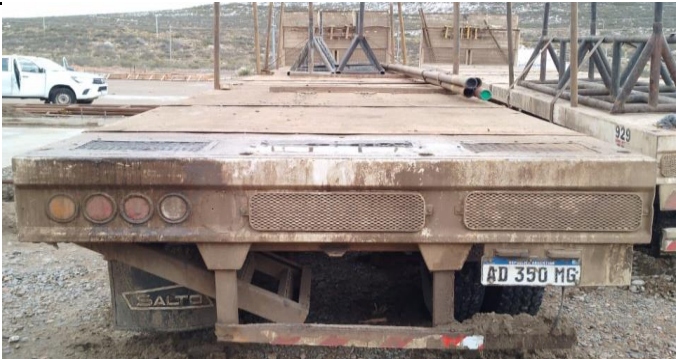
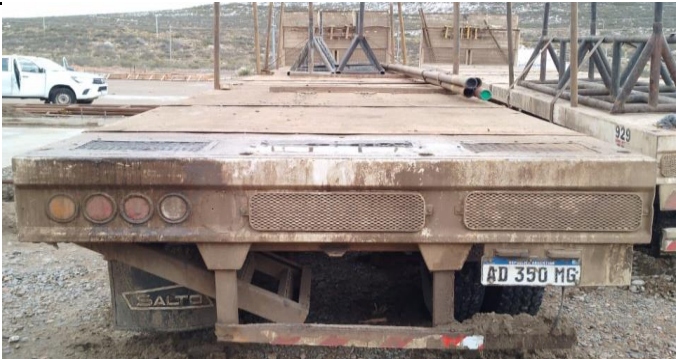
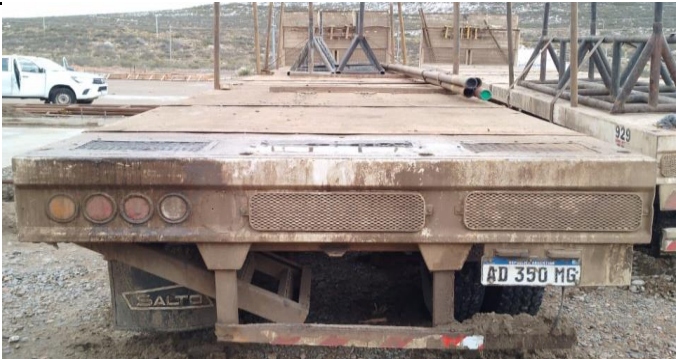
| | <b>INFORME DE I.N.D</b> | | <b>Nº 14.102</b><br>HOJA 1 de 1 | | | | | | | | | | | | | | | | | | | | | | | | | | | | | | | | | | | | |
|---|---|---|---|---|---|---|---|---|---|---|---|---|---|---|---|---|---|---|---|---|---|---|---|---|---|---|---|---|---|---|---|---|---|---|---|---|---|---|---|
| <table style="width: 100%;"> <tr> <th style="width: 35%;">DESCRIPCIÓN</th> <th style="width: 10%;">APTO</th> <th style="width: 10%;">NO APTO</th> <th style="width: 45%;"></th> </tr> <tr> <td>Detección de Fisuras</td> <td style="text-align: center;">X</td> <td></td> <td rowspan="4"> </td> </tr> <tr> <td>Estado de Cuerpo</td> <td style="text-align: center;">X</td> <td></td> </tr> <tr> <td>Estado de Mesa</td> <td style="text-align: center;">X</td> <td></td> </tr> <tr> <td>Estado de Perno rey</td> <td style="text-align: center;">X</td> <td></td> </tr> </table> | | | | | DESCRIPCIÓN | APTO | NO APTO | | Detección de Fisuras | X | | | Estado de Cuerpo | X | | Estado de Mesa | X | | Estado de Perno rey | X | | | | | | | | | | | | | | | | | | | |

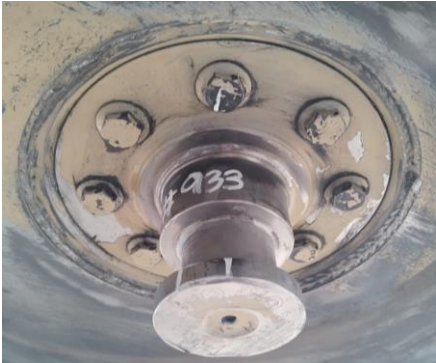
| | <b>INFORME DE I.N.D</b> | | <b>Nº 14.102</b><br>HOJA 1 de 1 | | | | | | | | | | | | | | | | | | | | | | | | | | | | | | | | | | | | |
|---|---|---|---|---|---|---|---|---|---|---|---|---|---|---|---|---|---|---|---|---|---|---|---|---|---|---|---|---|---|---|---|---|---|---|---|---|---|---|---|
| Estado de Perno rey | X | | | | | | | | | | | | | | | | | | | | | | | | | | | | | | | | | | | | | | |
| <table style="width: 100%;"> <tr> <td>MARCA</td> <td><b>JOST</b></td> </tr> <tr> <td>CAPACIDAD</td> <td><b>65 TON</b></td> </tr> <tr> <td>Nº IDENT.</td> <td><b>#933</b></td> </tr> <tr> <td>DIÁMETRO</td> <td><b>49,1 mm</b></td> </tr> <tr> <td>APROBADO</td> <td> SI <input checked="" type="checkbox"/> NO <input type="checkbox"/> </td> </tr> </table> | | | MARCA | <b>JOST</b> | CAPACIDAD | <b>65 TON</b> | Nº IDENT. | <b>#933</b> | DIÁMETRO | <b>49,1 mm</b> | APROBADO | SI <input checked="" type="checkbox"/> NO <input type="checkbox"/> | | | | | | | | | | | | | | | | | | | | | | | | | | | |
