INFORME DE I.N.D

Nº 14.103

PERNO DE ENGANCHE

PROCEDIMIENTO: **PO 34** CLIENTE: **VIENTOS DEL SUR SRL** FECHA: 21 08 2023

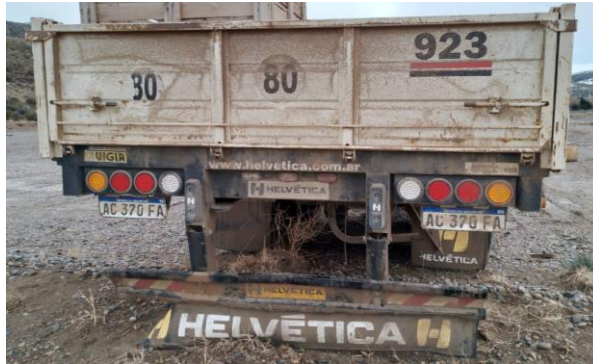
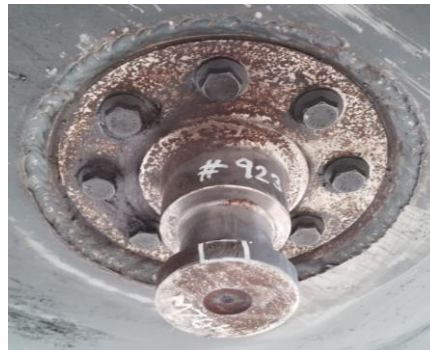
DESCRIPCIÓN	APTO	NO APTO
Detección de Fisuras	<input checked="" type="checkbox"/>	<input type="checkbox"/>
Estado de Cuerpo	<input checked="" type="checkbox"/>	<input type="checkbox"/>
Estado de Mesa	<input checked="" type="checkbox"/>	<input type="checkbox"/>
Estado de Perno rey	<input checked="" type="checkbox"/>	<input type="checkbox"/>

MARCA: **JOST**
 CAPACIDAD: **65 TON**
 Nº IDENT.: **#923**
 DIÁMETRO: **50,0 mm**
 APROBADO: SI NO

Aprobación según procedimiento Nº PO 34 ASME V **SI**
