# INFORME DE I.N.D

Nº 13.753

## EQUIPO DE VACÍO

PROCEDIMIENTO: <b>PO 31</b>	<input checked="" type="checkbox"/>	CLIENTE: <b>VIENTOS EL SUR SRL</b>	FECHA: 14 / 06 / 2023
PRÁCTICA DEL CLIENTE	<input type="checkbox"/>	Nº PARTE: <b>2.544</b>	LUGAR DE INSPECCIÓN: <b>BASE CLIENTE</b>
MARCA: <b>CARGO</b>	MODELO: <b>1723</b>	CAPACIDAD: <b>9000 LTS</b>	
INTERNO: <b>745</b>	DOMINIO: <b>AD 449 IX</b>	VIGENCIA: <b>12 MESES</b>

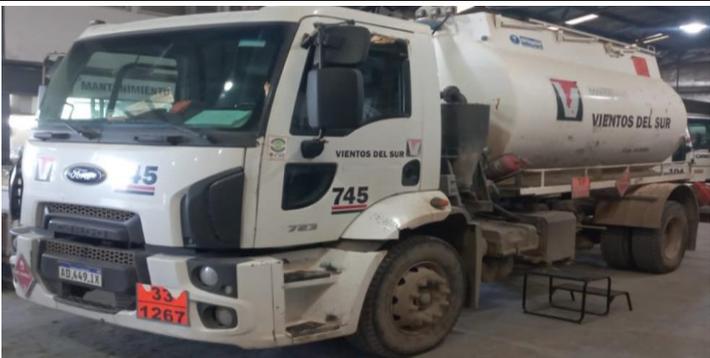
### MEDICIÓN DE ESPESORES POR ULTRASONIDO EN:

PUNTO	CASQUETE A	CASQUETE B	S1	S2	S3	S4	ESPESOR MÍNIMO
1	6,5	6,5	6,6	6,6	6,4	6,6	6,4
2	6,4	6,4	6,6	6,7	6,6	6,6	6,4
3	6,6	6,3	6,4	6,5	6,5	6,7	6,4
4	6,5	6,4	6,6	6,5	6,6	6,5	6,4
5	6,3	6,5	6,5	6,4	6,5	6,5	6,5
6	6,4	6,5	6,7	6,4	6,5	6,6	6,5
7	6,5	6,6	6,6	6,4	6,5	6,4	6,6
8	6,4	6,5	6,5	6,5	6,6	6,4	6,5
9	6,5	6,4	6,3	6,6	6,5	6,5	6,5
