INFORME DE I.N.D

Nº 14.187

GRILLETE OMEGA

PROCEDIMIENTO: **PO 01** CLIENTE: **JUSTO OTERO E HIJOS S.R.L.** FECHA: 28 08 2023

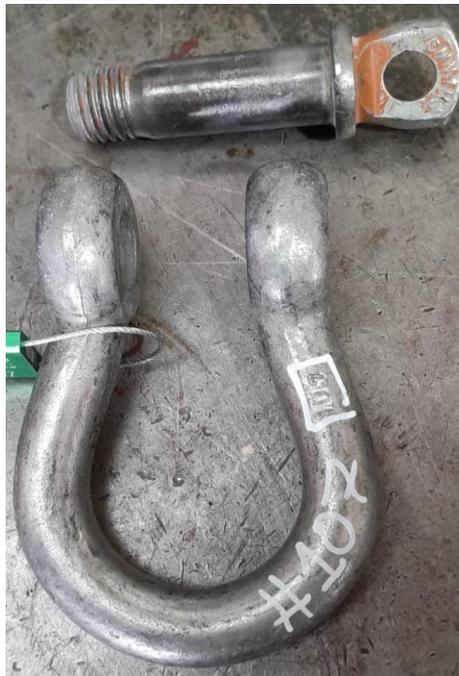
APTO	NO APTO
Detección de Fisuras	<input checked="" type="checkbox"/>	<input type="checkbox"/>
Condición de Ojal	<input checked="" type="checkbox"/>	<input type="checkbox"/>
Condición de Cuerpo	<input checked="" type="checkbox"/>	<input type="checkbox"/>
Condición de Perno	<input checked="" type="checkbox"/>	<input type="checkbox"/>

Aprobación según procedimiento Nº PO 01 ASTM E709 **SI**
