INFORME DE I.N.D

Nº 14.202

CALDERA

CALDERA DE VAPOR

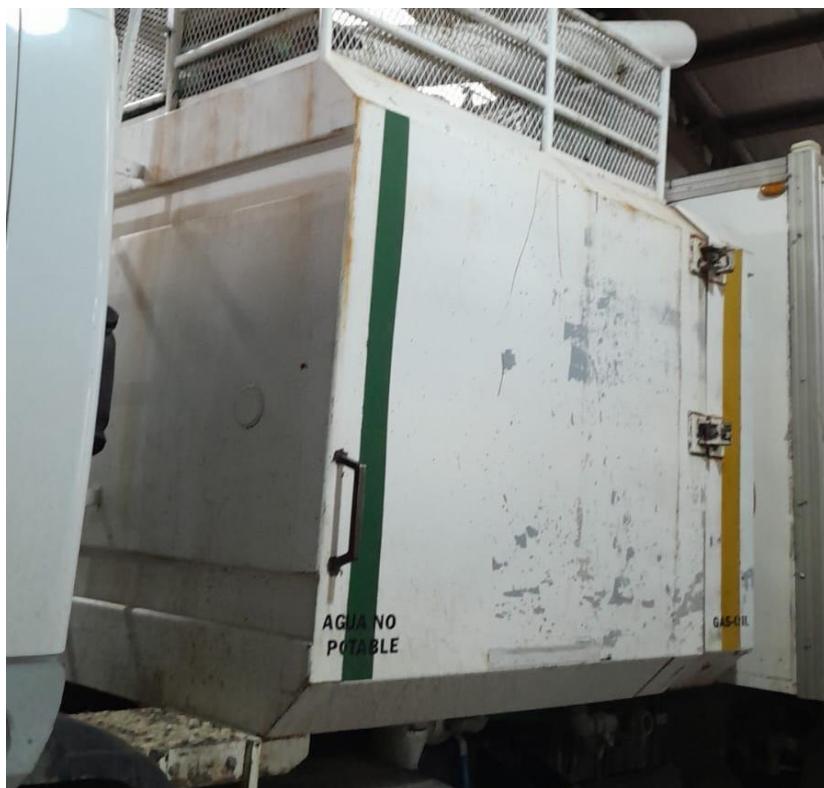
TANQUE AGUA

TANQUE GASOIL

PRUEBA DE HERMETICIDAD

MEDICION DE ESPESOR TANQUES EN MM

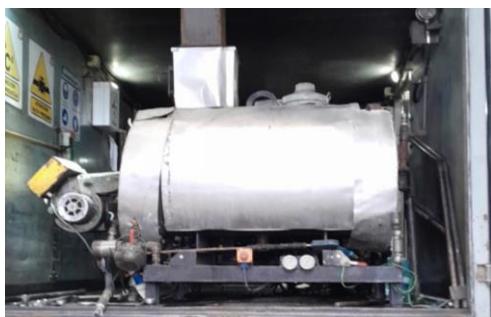
FOTO INTERCAMBIADOR DE CALOR

Prueba Hidráulica

Presión de Diseño	2000	PSI
Presión de Prueba	2000	PSI
Presión de Trabajo	2000	PSI

MEDICIÓN DE ESPESORES POR ULTRASONIDO EN: mm

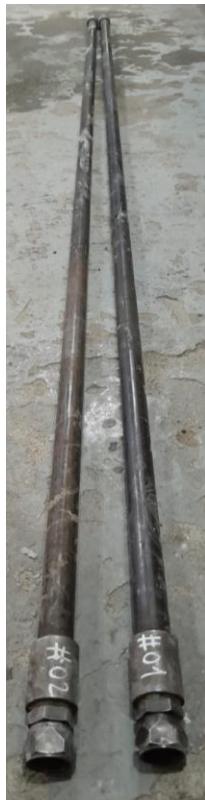
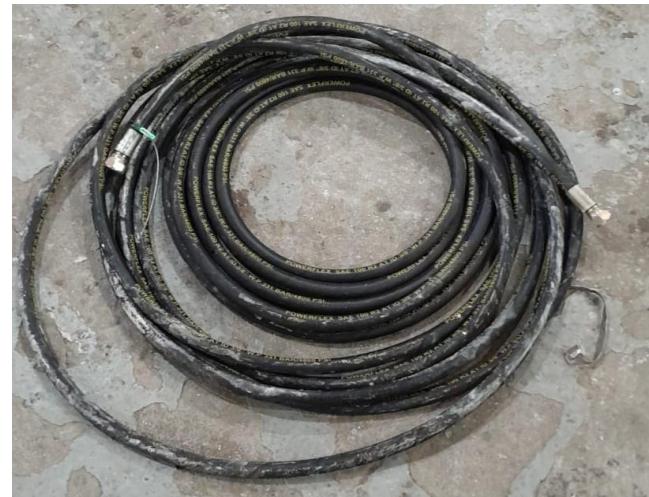
LINEAS

NUM/LONG	#01 / #02 (3 MTRS)
Ø	1"
PH	3000 PSI

MANGUEROTE HIDROLAVADORA

NUM/LONG	#07 / 15,10 MTS
Ø	1/2"
PH	3000 PSI
PREST.	0 0 6 2 4 4

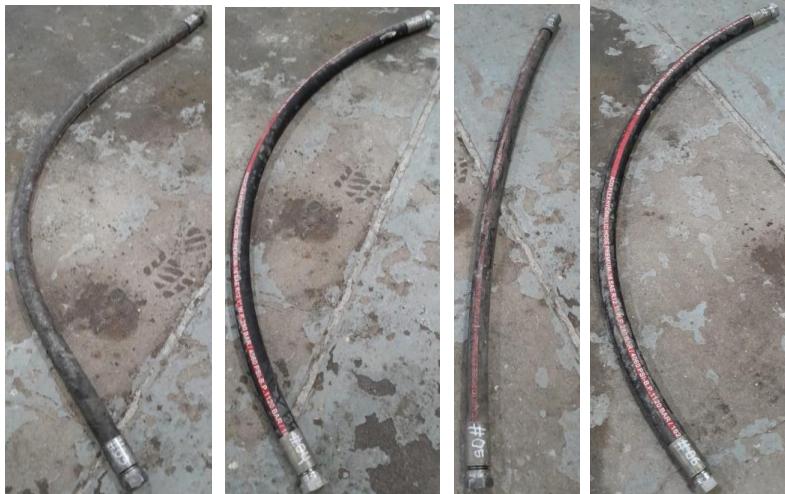
MANGUEROTES AUXILIARES			
NUMERO	Ø	LONG.	PH (PSI)
#03	1"	1,50 MTR	3000
#04	1"	1,50 MTR	3000
#05	1"	1,40 MTR	3000
#06	1"	1,50 MTR	3000

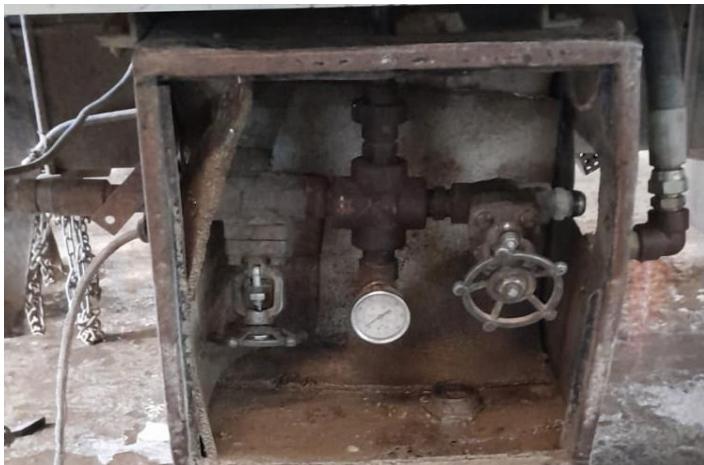
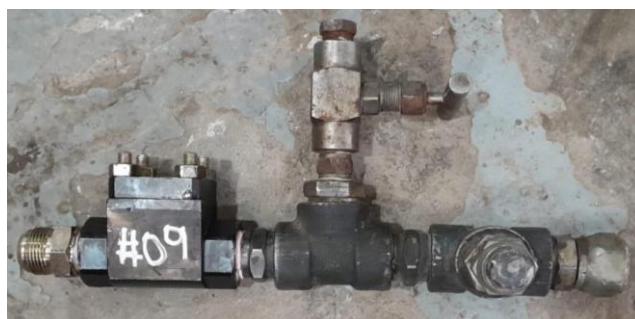
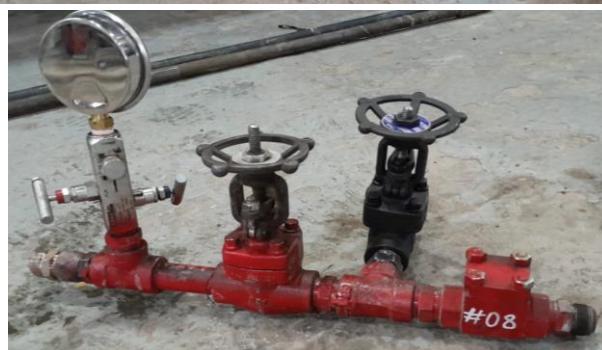
FOTO ARBOLITO FIJO / ARBOLITOS MOVILES

PRUEBA HIDRAULICA		
Presión de Diseño	3500	PSI
Presión de Prueba	3000	PSI
Presión de Trabajo	3000	PSI

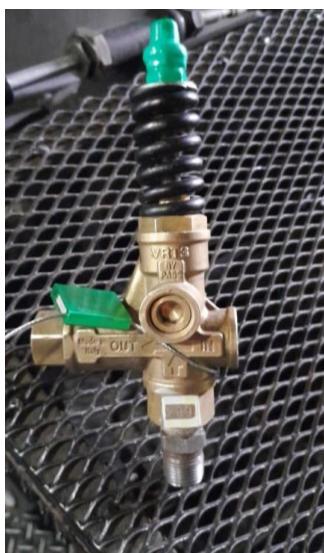
FOTO VALVULA SOBREFUGA

PRECINTO N°
PRES. DE APERTURA006238
2800 PSIPRECINTO N°
PRES. DE APERTURA-
-
