INFORME DE I.N.D

Nº 14.233

CIGÜEÑAL

MARCA: GUASCOR MOTOR FG 240 PROPIETARIO PAE

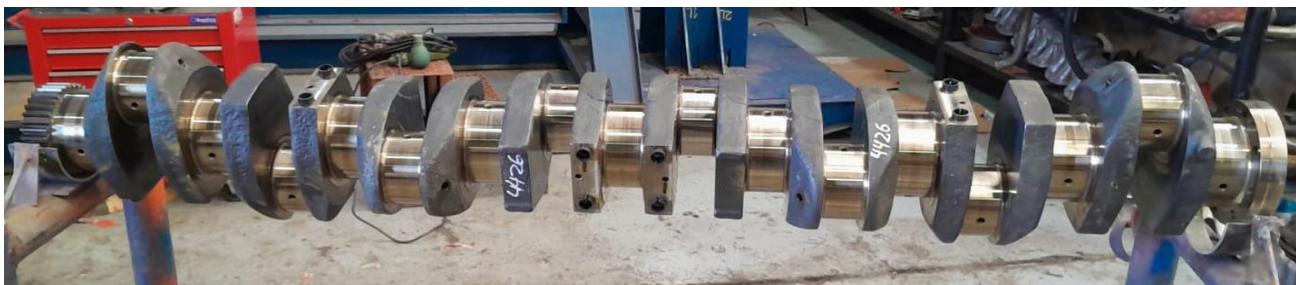
DETALLE DE INSPECCIÓN

APTO	NO APTO
Detección de Fisuras	<input checked="" type="checkbox"/>	
Estado de cuerpo	<input checked="" type="checkbox"/>	
Estado de Contrapeso	<input checked="" type="checkbox"/>
