INFORME DE I.N.D

Nº 14.270

EQUIPO DE VACÍO

PROCEDIMIENTO: **PO 31** CLIENTE: **VIENTOS EL SUR SRL** FECHA: **25 09 2023**

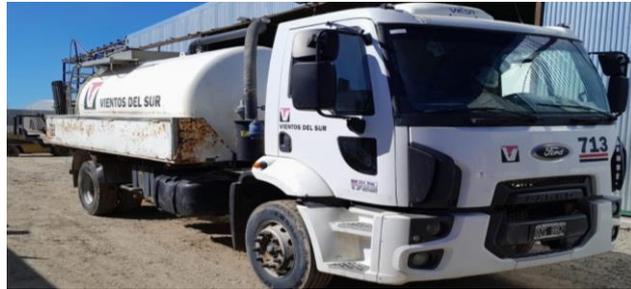
MEDICIÓN DE ESPESORES POR ULTRASONIDO EN:

PUNTO	CASQUETE A	CASQUETE B	S1	S2	S3	S4	ESPESOR MÍNIMO
1	6,5	5,8	6,3	6,2	6,6	6,2	6,0
2	6,5	5,9	6,3	6,3	6,6	6,2	6,2
3	6,5	5,9	6,4	6,3	6,2	6,3	6,2
4	6,4	6,0	6,4	6,2	6,2	6,3	6,2
5	6,4	6,1	6,3	6,2	6,3	6,3	6,2
6	6,6	6,1	6,3	6,4	6,3	6,4	6,3
7	6,6	5,9	6,3	6,4	6,5	6,4	6,3
8	6,5	5,9	6,3	6,4	6,5	6,3	6,3
9	6,4	5,8	6,2	6,2	6,5	6,3	6,2

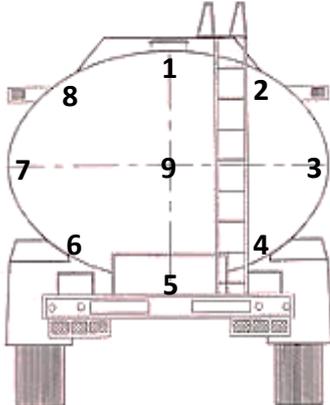
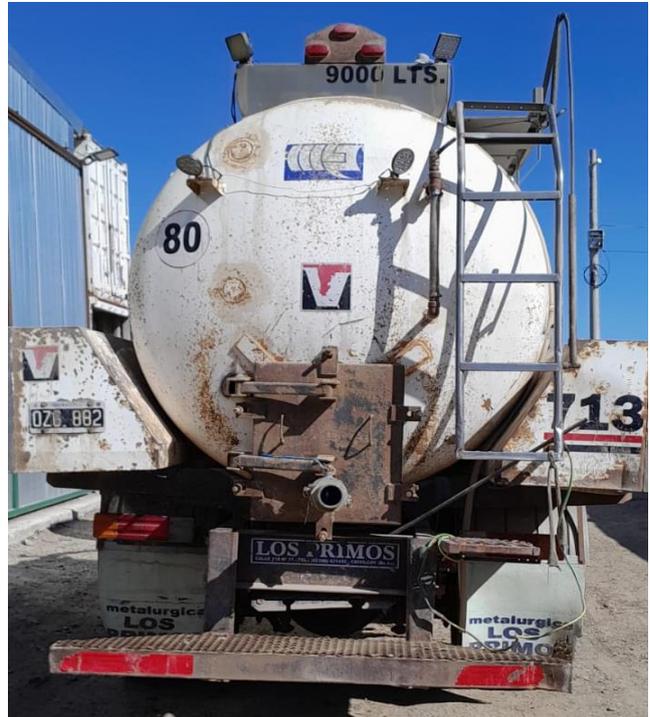
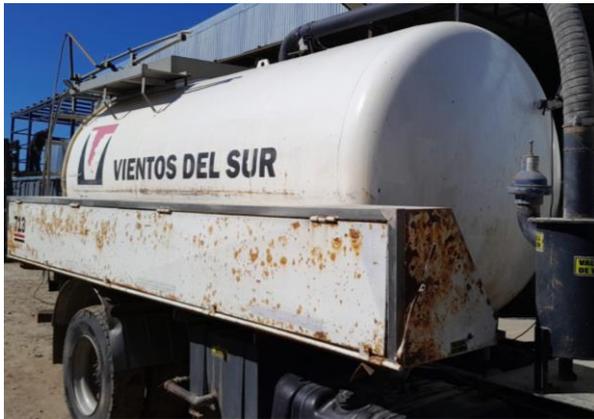
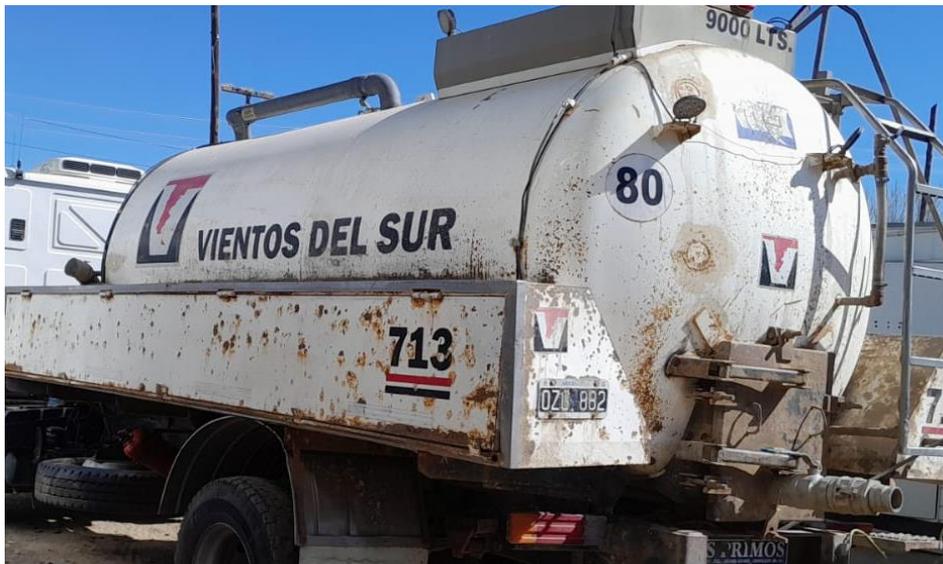
DESCRIPCIÓN	APTO	NO APTO
	Detección de Fisuras	X
Estado de Cuerpo	X	
Estado de Casquete	X	
Estado de Hermeticidad	X

Aprobación según procedimiento Nº PO 31 ASME VIII **SI**
