INFORME DE I.N.D

Nº 14.417

CALDERA

PROCEDIMIENTO: PO 45	<input checked="" type="checkbox"/>	CLIENTE: VIENTOS EL SUR SRL	FECHA: 02 / 11 / 2023
PRÁCTICA DEL CLIENTE	<input type="checkbox"/>	Nº PARTE: 2.818	L. DE INSPECCIÓN: BASE CLIENTE
DOMINIO: MHW 345	IDENT Nº: 284	VIGENCIA: 12 MESES

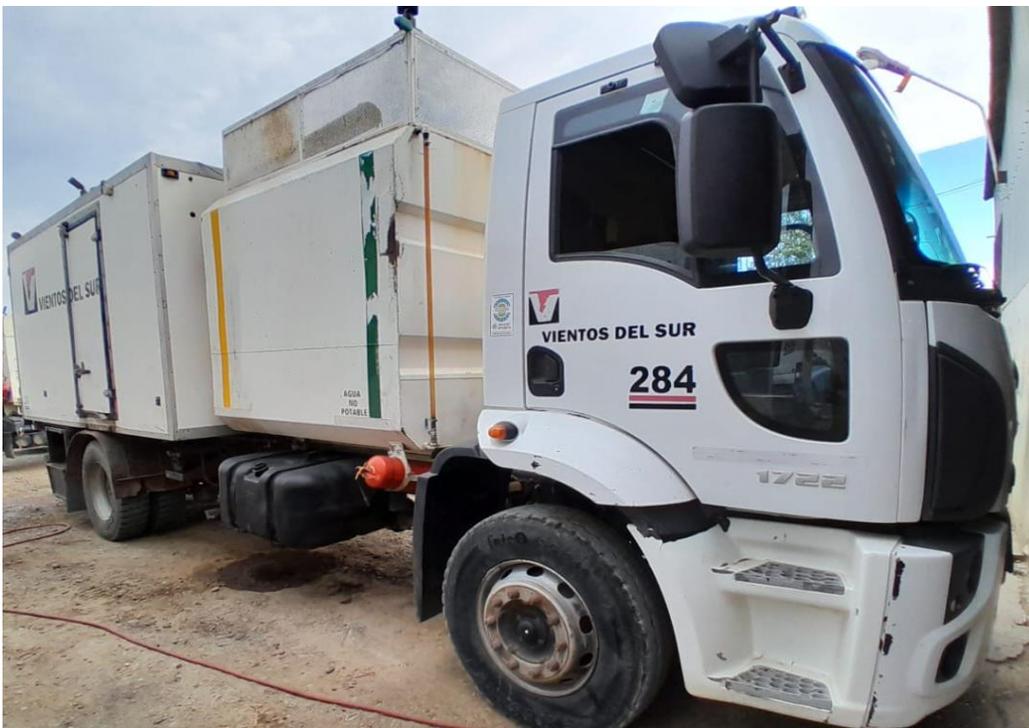
APTO	NO APTO
Detección de Fisuras	<input checked="" type="checkbox"/>	<input type="checkbox"/>
Tanque de Agua	<input checked="" type="checkbox"/>	<input type="checkbox"/>
Tanque de Gas Oil	<input checked="" type="checkbox"/>	<input type="checkbox"/>
Estado de Caldera	<input checked="" type="checkbox"/>	<input type="checkbox"/>
Estado Línea Alta Presión	<input checked="" type="checkbox"/>	<input type="checkbox"/>
Estado de Serpentin	<input checked="" type="checkbox"/>	<input type="checkbox"/>

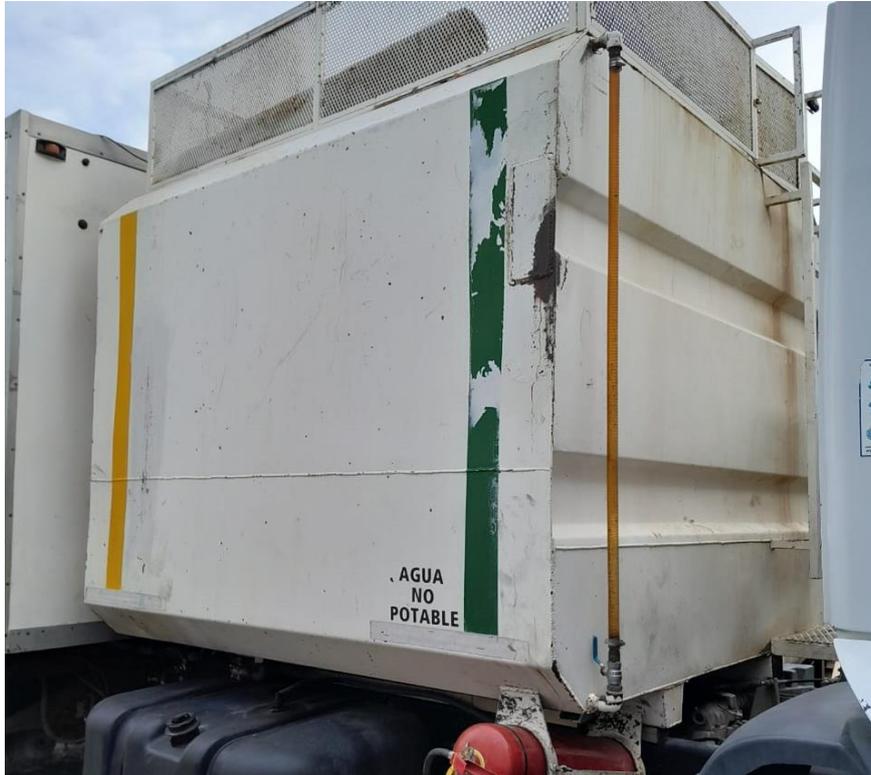
TANQUE GASOIL

TANQUE AGUA NO POTABLE

APTO	NO APTO
PRUEBA DE HERMETICIDAD	<input checked="" type="checkbox"/>	<input type="checkbox"/>

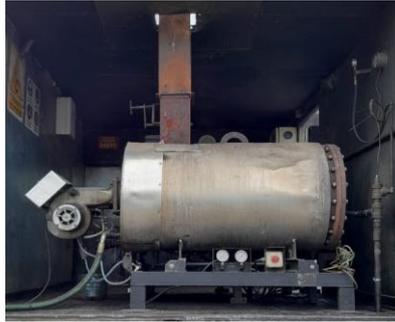
CALDERA DE VAPORPROCEDIMIENTO: **PO 045** CLIENTE: **VIENTOS DEL SUR SRL**FECHA: **2 11 2023**PRÁCTICA DEL CLIENTE Nº PARTE: **2.818**L. DE INSPECCIÓN: **BASE CLIENTE****FOTO INTERCAMBIADOR DE CALOR**

**Prueba Hidraulica**

Presión de Diseño	2000	PSI
Presión de Prueba	2000	PSI
Presión de Trabajo	2000	PSI

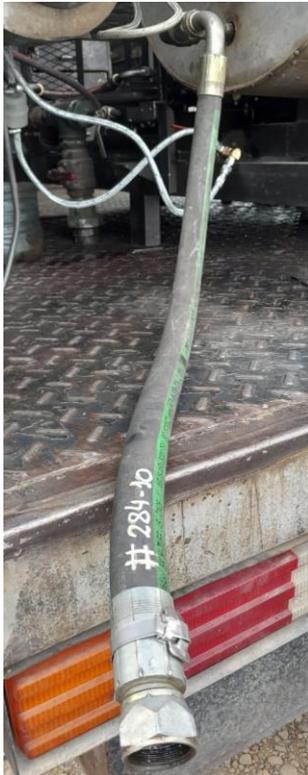
**MANGUEROTE**

MANGUEROTE CORTO

NUM/LONG	284-10
Ø	1"
PH	3000 PSI

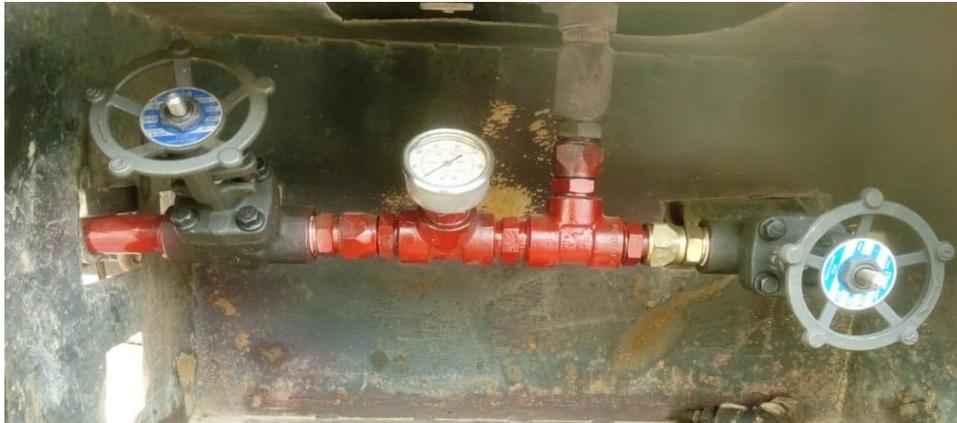
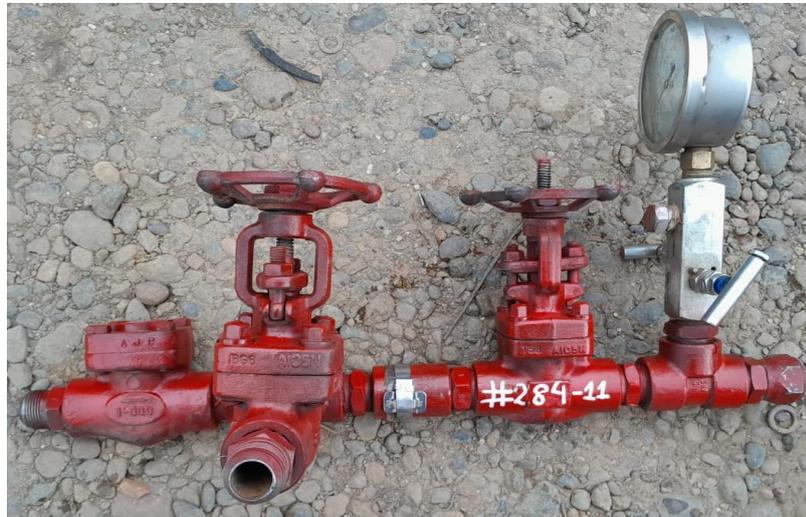
FOTO ARBOLITO FIJO / ARBOLITOS MOVILES

PRUEBA HIDRAULICA		
Presión de Diseño	3500	PSI
Presión de Prueba	3000	PSI
Presión de Trabajo	3000	PSI

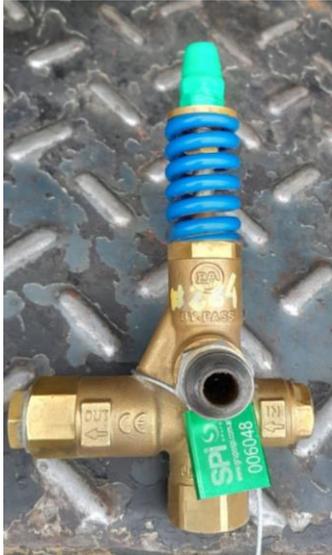
FOTO VALVULA SOBREFUGA

PRECINTO N° 006048
PRES. DE APERTURA 2800 PSI
