| | <b>INFORME DE I.N.D</b> | | <b>Nº 14.594</b><br>1 de 2 | | | | | | | | | | | | | | | | | | | | | | | | | | | | | | | | | | | | | | | | | | | | | | | | | | | | | | | | |
| | <b>LÍNEA DE 3"</b> | | | | | | | | | | | | | | | | | | | | | | | | | | | | | | | | | | | | | | | | | | | | | | | | | | | | | | | | | | |
| PROCEDIMIENTO: <b>PO 45</b> | <input checked="" type="checkbox"/> | CLIENTE: <b>MAG WELL SERVICES</b> | FECHA: | 09 / 10 / 2023 | | | | | | | | | | | | | | | | | | | | | | | | | | | | | | | | | | | | | | | | | | | | | | | | | | | | | | | |
| DIAMETRO: <b>3"</b> | | IDENT Nº: <b>#004</b> | VIGENCIA: | <b>12 MESES</b> | | | | | | | | | | | | | | | | | | | | | | | | | | | | | | | | | | | | | | | | | | | | | | | | | | | | | | | |

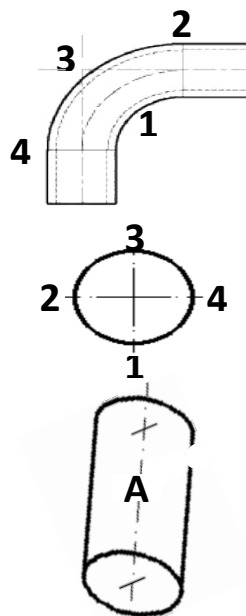
### MEDICIÓN DE ESPESORES POR ULTRASONIDO (EN mm)

| | 1 | 2 | 3 | 4 |
| PLANO A | 12,7 | 12,7 | 12,8 | 12,9 |
| PLANO B | 12,8 | 12,5 | 12,4 | 12,6 |
| PLANO C | 12,7 | 12,8 | 12,7 | 12,7 |
| PLANO D | 12,8 | 12,8 | 12,7 | 12,8 |

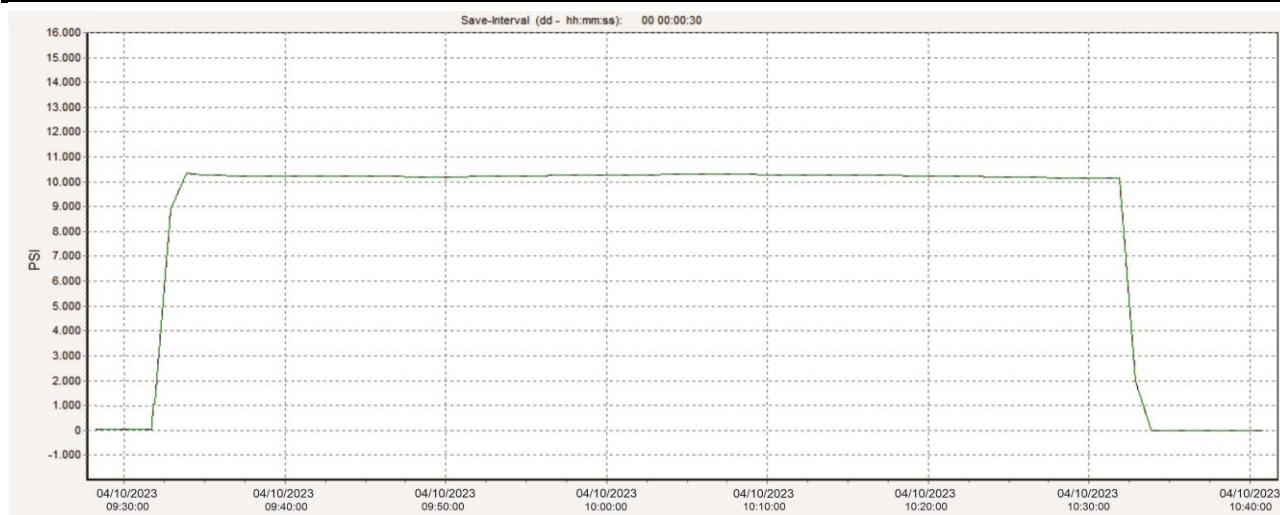
### REGISTRO ELECTRONICO PRUEBA HIDRAULICA

| | <b>INFORME DE I.N.D</b> | | <b>Nº 14.594</b><br>1 de 2 | | | | | | | | | | | | | | | | | | | | | | | | | | | | | | | | | | | | | | | | | | | | | | | | | | | | | | | | |
|---|---|---|---|---|---|---|---|---|---|---|---|---|---|---|---|---|---|---|---|---|---|---|---|---|---|---|---|---|---|---|---|---|---|---|---|---|---|---|---|---|---|---|---|---|---|---|---|---|---|---|---|---|---|---|---|---|---|---|---|
| Prueba Hidráulica | Presión de Prueba | | 10000 | PSI | | | | | | | | | | | | | | | | | | | | | | | | | | | | | | | | | | | | | | | | | | | | | | | | | | | | | | | |
| | Presión de Trabajo | | 10000 | PSI | | | | | | | | | | | | | | | | | | | | | | | | | | | | | | | | | | | | | | | | | | | | | | | | | | | | | | | |
