| | <b>INFORME DE I.N.D</b> | | <b>Nº 14.606</b><br>HOJA 1 de 2 | | | | | | | | | | | | | | | | | | | | | | | | | | | | | | | | | | | | | | | | | | | | | | | | | | | | | | | | |
| | <b>LÍNEA DE 3"</b> | | | | | | | | | | | | | | | | | | | | | | | | | | | | | | | | | | | | | | | | | | | | | | | | | | | | | | | | | | |
| PROCEDIMIENTO: <b>PO 45</b> | <input checked="" type="checkbox"/> | CLIENTE: <b>MAG WELL SERVICES</b> | FECHA: | 09 / 10 / 2023 | | | | | | | | | | | | | | | | | | | | | | | | | | | | | | | | | | | | | | | | | | | | | | | | | | | | | | | |

## MEDICIÓN DE ESPESORES POR ULTRASONIDO (EN mm)

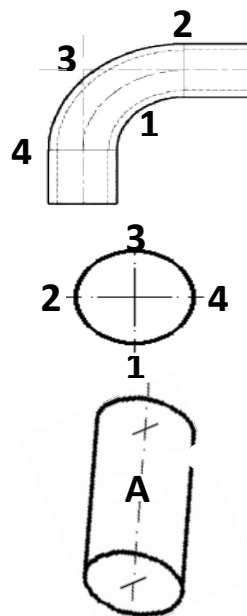
| | 1 | 2 | 3 | 4 |
| PLANO A | 14,9 | 14,9 | 15 | 15,1 |
| PLANO B | 15,0 | 15,1 | 15,1 | 15,1 |
| PLANO C | 14,8 | 14,8 | 14,8 | 14,9 |
| PLANO D | 14,9 | 14,9 | 14,7 | 14,8 |

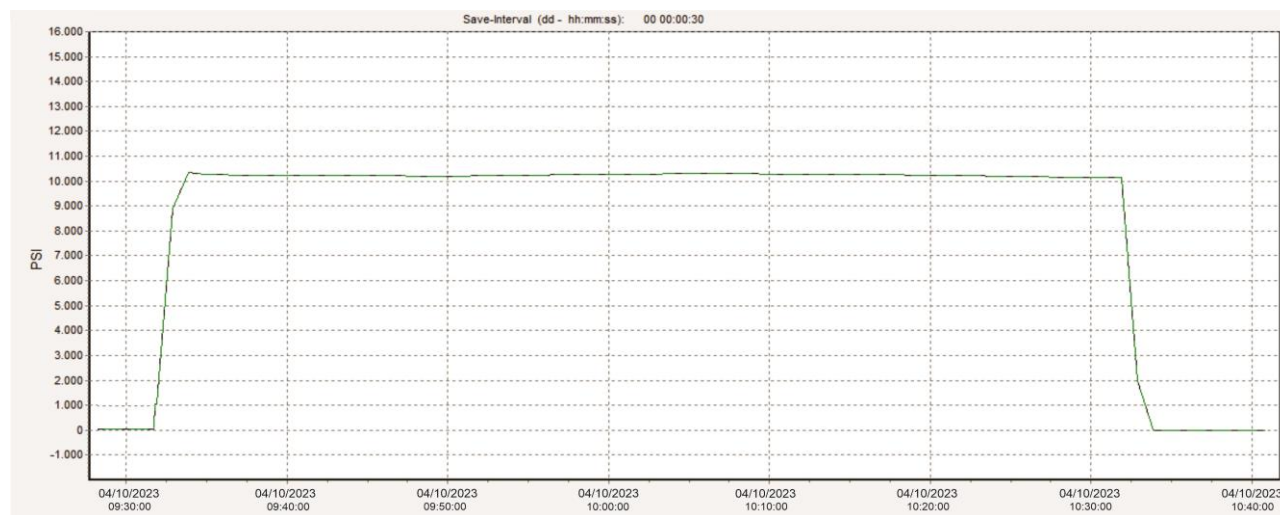
## REGISTRO ELECTRONICO PRUEBA HIDRAULICA

| | <b>INFORME DE I.N.D</b> | | <b>Nº 14.606</b><br>HOJA 1 de 2 | | | | | | | | | | | | | | | | | | | | | | | | | | | | | | | | | | | | | | | | | | | | | | | | | | | | | | | | |
|---|---|---|---|---|---|---|---|---|---|---|---|---|---|---|---|---|---|---|---|---|---|---|---|---|---|---|---|---|---|---|---|---|---|---|---|---|---|---|---|---|---|---|---|---|---|---|---|---|---|---|---|---|---|---|---|---|---|---|---|
| Prueba Hidráulica | Presión de Prueba | | 10000 | PSI | | | | | | | | | | | | | | | | | | | | | | | | | | | | | | | | | | | | | | | | | | | | | | | | | | | | | | | |
| | Presión de Trabajo | | 10000 | PSI | | | | | | | | | | | | | | | | | | | | | | | | | | | | | | | | | | | | | | | | | | | | | | | | | | | | | | | |
