| | <b>INFORME DE I.N.D</b> | | | Nº <b>14.660</b> | | | | | | | | | | | | | | | | | | | | | | | | | | | | | | | | | | | | | | | | | | | | | | | | | | | | | | | | | | | | | | | | | | |
| | <b>DESARENADOR INTEGRAL</b> | | | HOJA 1 de 4 | | | | | | | | | | | | | | | | | | | | | | | | | | | | | | | | | | | | | | | | | | | | | | | | | | | | | | | | | | | | | | | | | | |
| PROCEDIMIENTO: <b>PO 31</b> | <input checked="" type="checkbox"/> | CLIENTE: <b>MAG WELL SERVICES</b> | FECHA: | 10 | 10 | 2023 | | | | | | | | | | | | | | | | | | | | | | | | | | | | | | | | | | | | | | | | | | | | | | | | | | | | | | | | | | | | | | | | |

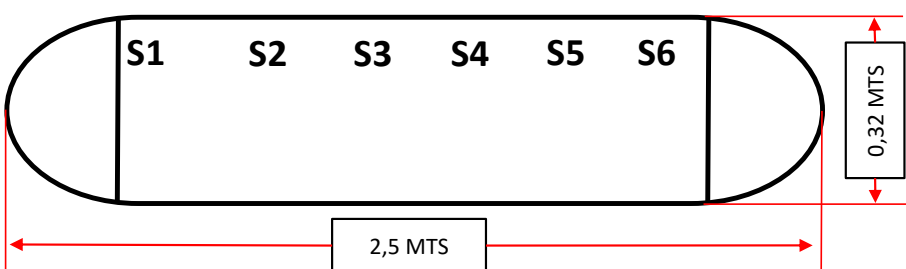
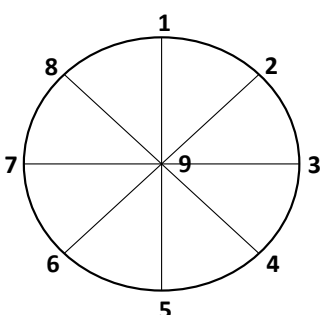
| | <b>INFORME DE I.N.D</b> | | | Nº <b>14.660</b> | | | | | | | | | | | | | | | | | | | | | | | | | | | | | | | | | | | | | | | | | | | | | | | | | | | | | | | | | | | | | | | | | | |
|---|---|---|---|---|---|---|---|---|---|---|---|---|---|---|---|---|---|---|---|---|---|---|---|---|---|---|---|---|---|---|---|---|---|---|---|---|---|---|---|---|---|---|---|---|---|---|---|---|---|---|---|---|---|---|---|---|---|---|---|---|---|--|---|--|--|--|--|--|--|--|
| <table border="1" style="width: 100%; border-collapse: collapse; font-size: 0.8em;"> <thead> <tr> <th colspan="8">MEDICIÓN DE ESPESORES POR ULTRASONIDO EN: mm</th> </tr> <tr> <th>PUNTO</th> <th>S1</th> <th>S2</th> <th>S3</th> <th>S4</th> <th>S5</th> <th>S6</th> <th>ESPESOR MÍNIMO</th> </tr> </thead> <tbody> <tr><td>1</td><td>34,0</td><td>27,9</td><td>28,4</td><td>34,2</td><td>28,6</td><td>29,1</td><td>-</td></tr> <tr><td>2</td><td>34,2</td><td>28,1</td><td>28,3</td><td>34,5</td><td>28,7</td><td>29,0</td><td>-</td></tr> <tr><td>3</td><td>34,2</td><td>28,1</td><td>28,4</td><td>34,5</td><td>28,7</td><td>28,9</td><td>-</td></tr> <tr><td>4</td><td>34,1</td><td>28,0</td><td>28,4</td><td>34,3</td><td>28,7</td><td>28,9</td><td>-</td></tr> <tr><td>5</td><td></td><td></td><td></td><td></td><td></td><td></td><td></td></tr> <tr><td>6</td><td></td><td></td><td></td><td></td><td></td><td></td><td></td></tr> </tbody> </table> | | | | | | | MEDICIÓN DE ESPESORES POR ULTRASONIDO EN: mm | | | | | | | | PUNTO | S1 | S2 | S3 | S4 | S5 | S6 | ESPESOR MÍNIMO | 1 | 34,0 | 27,9 | 28,4 | 34,2 | 28,6 | 29,1 | - | 2 | 34,2 | 28,1 | 28,3 | 34,5 | 28,7 | 29,0 | - | 3 | 34,2 | 28,1 | 28,4 | 34,5 | 28,7 | 28,9 | - | 4 | 34,1 | 28,0 | 28,4 | 34,3 | 28,7 | 28,9 | - | 5 | | | | | | | | 6 | | | | | | | |
| <table border="1" style="width: 100%; border-collapse: collapse; font-size: 0.8em;"> <thead> <tr> <th>DESCRIPCIÓN</th> <th>APTO</th> <th>NO APTO</th> </tr> </thead> <tbody> <tr> <td>Detección de Fisuras</td> <td style="text-align: center;"><input checked="" type="checkbox"/></td> <td style="text-align: center;"><input type="checkbox"/></td> </tr> <tr> <td>Medidas dentro de Tolerancia</td> <td style="text-align: center;"><input checked="" type="checkbox"/></td> <td style="text-align: center;"><input type="checkbox"/></td> </tr> </tbody> </table> | | | | | | | DESCRIPCIÓN | APTO | NO APTO | Detección de Fisuras | <input checked="" type="checkbox"/> | <input type="checkbox"/> | Medidas dentro de Tolerancia | <input checked="" type="checkbox"/> | <input type="checkbox"/> | | | | | | | | | | | | | | | | | | | | | | | | | | | | | | | | | | | | | | | | | | | | | | | | | | | | | | | |

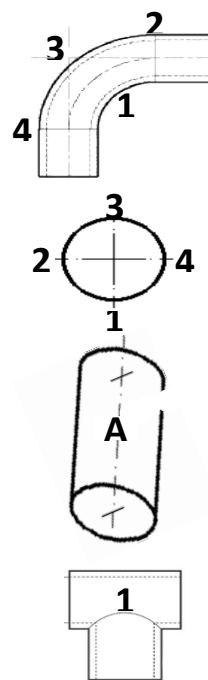
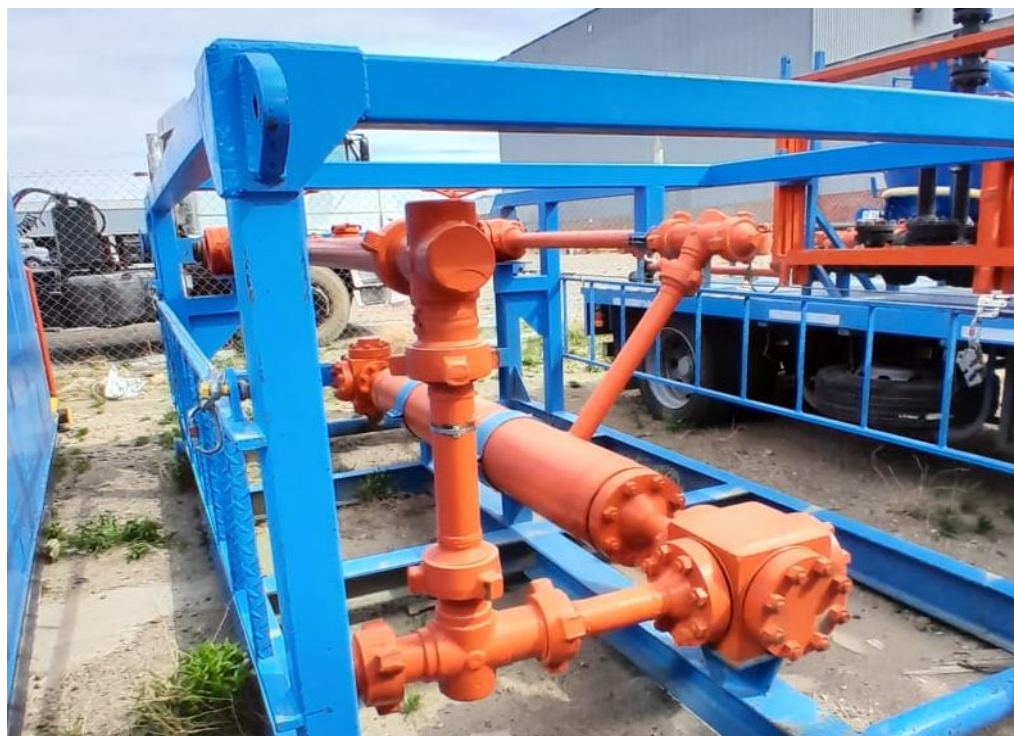
## LINEA

| PLANO | Ø | GENERATRIZ | | | | ELEMENTO |

Aprobación según procedimiento Nº PO 31 ASME VIII
