INFORME DE I.N.D

Nº 14.807

VACTOR

MARCA: SCORZA MODELO: SCANIA P410 CAPACIDAD: 15 M3

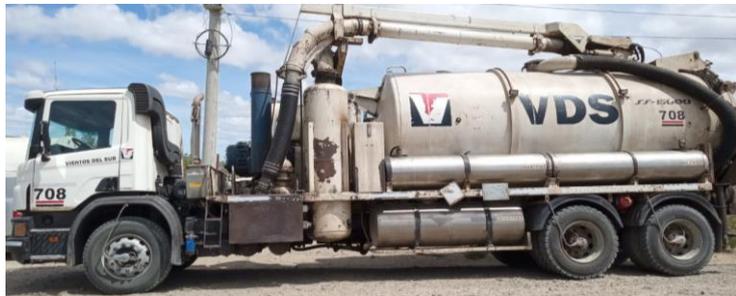
MEDICIÓN DE ESPEORES POR ULTRASONIDO EN:

PUNTO	CASQUETE A	CASQUETE B	S1	S2	S3	S4	ESPESOR MÍNIMO
1	6,5	6,6	6,4	6,5	6,2	6,3	6,2
2	6,6	6,7	6,3	6,5	6,6	6,3	6,3
3	6,4	6,5	6,4	6,4	6,6	6,4	6,4
4	6,7	6,5	6,4	6,4	6,5	6,3	6,3
5	6,6	6,6	6,4	6,6	6,6	6,5	6,4
6	6,5	6,6	6,5	6,6	6,5	6,5	6,5
7	6,7	6,4					
8	6,5	6,5					
9	6,5	6,5
