INFORME DE I.N.D.

Nº 14.925

VACTOR

MARCA: **SCANIA** MODELO: **SCORZA** CAPACIDAD: **12000 lts**

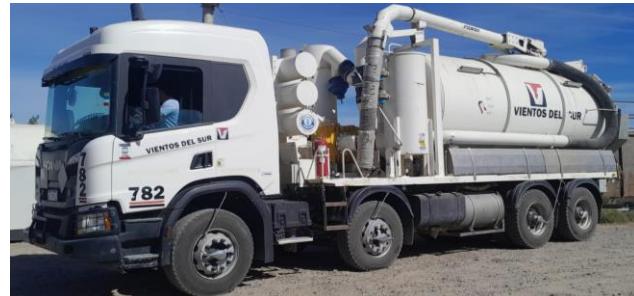
MEDICIÓN DE ESPESORES POR ULTRASONIDO EN:

PUNTO	CASQUETE A	CASQUETE B	S1	S2	S3	S4	ESPESOR MÍNIMO
1	6,1	6,2	6,4	6,4	6,3	6,4	6,3
2	6,2	6,2	6,3	6,5	6,2	6,5	6,2
3	6,3	6,4	6,3	6,6	6,2	6,5	6,2
4	6,3	6,3	6,4	6,4	6,3	6,3	6,3
5	6,1	6,3	6,3	6,4	6,3	6,3	6,3
6	6,3	6,2	6,2	6,3	6,3	6,5	6,2
7	6,2	6,4	6,3	6,3	6,4	6,4	6,3
8	6,1	6,5	6,3	6,5	6,5	6,4	6,3
9	6,2	6,6	6,4	6,4	6,4	6,3	6,3
