INFORME DE I.N.D

Nº 14.943

VACTOR

MARCA: **MERCEDES BENZ** MODELO: **SCORZA** CAPACIDAD: **15000 lts**

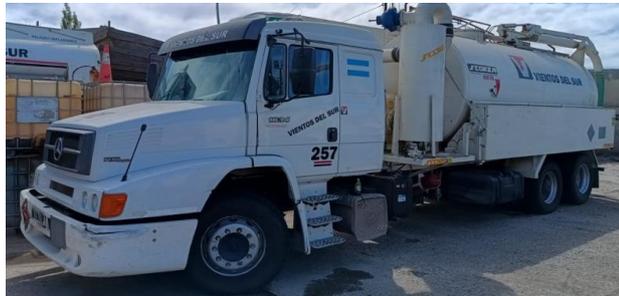
MEDICIÓN DE ESPESORES POR ULTRASONIDO EN:

PUNTO	CASQUETE A	CASQUETE B	S1	S2	S3	S4	ESPESOR MÍNIMO
1	6,0	6,0	5,8	5,8	5,9	6,0	5,8
2	5,8	5,9	5,7	5,9	5,8	6,0	5,7
3	5,7	5,8	5,8	5,9	5,7	5,9	5,7
4	5,6	5,9	5,8	5,7	6,0	5,9	5,7
5	5,7	5,8	5,7	5,9	5,9	5,9	5,7
6	5,7	5,7	5,8	5,7	6,0	5,8	5,7
7	5,7	5,8	5,9	5,8	5,9	6,0	5,8
8	5,8	5,9	5,8	5,9	5,9	5,9	5,8
9	5,9	6,0	5,9	5,8	6,0	5,9	5,8
