# INFORME DE I.N.D

Nº 14.998

## PERCHA PORTA PALET

MARCA: **NO POSEE** MODELO: **P P F** CAPACIDAD: **2000 KG**  
 PARTE Nº: **3043** VIGENCIA: **12 MESES** IDENT N°: **#022**

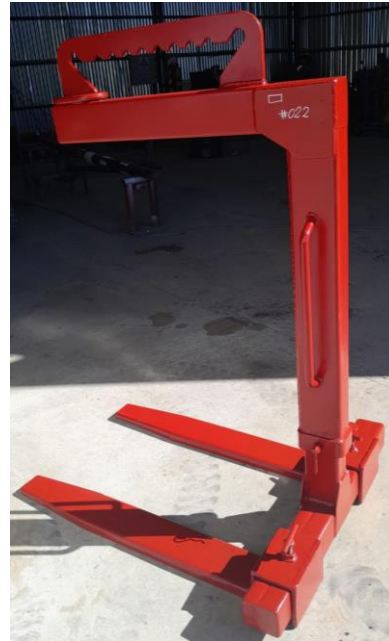
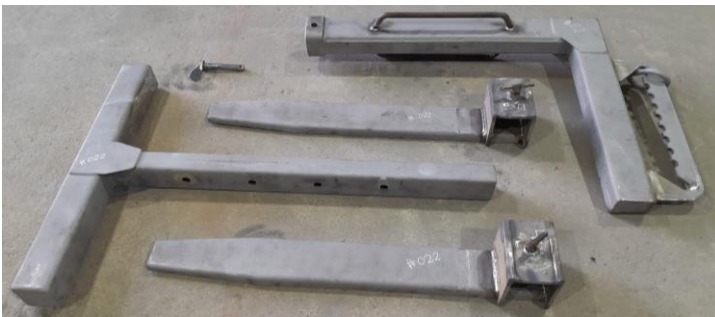
APTO	NO APTO
DETECCION DE FISURA	<input checked="" type="checkbox"/>	<input type="checkbox"/>
ESTADO DE CUERPO	<input checked="" type="checkbox"/>	<input type="checkbox"/>
ESTADO DE UÑAS	<input checked="" type="checkbox"/>	<input type="checkbox"/>
ESTADO DE AGARRADERAS LAT.	<input checked="" type="checkbox"/>	<input type="checkbox"/>
ESTADO DE PERNO	<input checked="" type="checkbox"/>	<input type="checkbox"/>
ESTADO DE ARGOLLA DE IZAJE	<input checked="" type="checkbox"/>	<input type="checkbox"/>

Aprobación según procedimiento Nº PO 01 ASTM E709

**SI**
