# INFORME DE I.N.D

Nº 15.054

## VACTOR

MODELO: FORD CARGO 2632

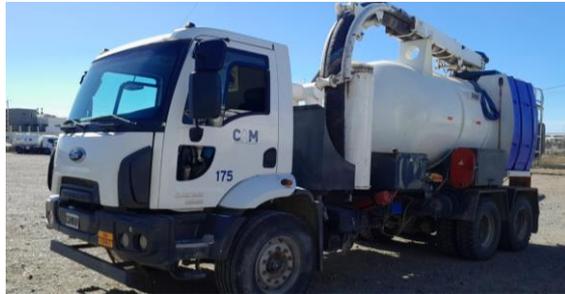
### MEDICIÓN DE ESPEORES POR ULTRASONIDO EN:

PUNTO	CASQUETE A	CASQUETE B	S1	S2	S3	S4	ESPEOR MÍNIMO
1	6,5	6,3	6,4	6,1	6,2	6,1	6,1
2	6,6	6,3	6,3	6,1	6,6	6,3	6,1
3	6,4	6,4	6,4	6,2	6,6	6,1	6,1
4	6,5	6,4	6,4	6,4	6,5	6,1	6,1
5	6,6	6,6	6,4	6,3	6,6	6,2	6,2
6	6,5	6,6	6,5	6,2	6,5	6,3	6,2
7	6,3	6,4					
8	6,3	6,3					
9	6,4	6,4
