## INFORME DE I.N.D

Nº 15.087

## CISTERNA DE ABASTECIMIENTO

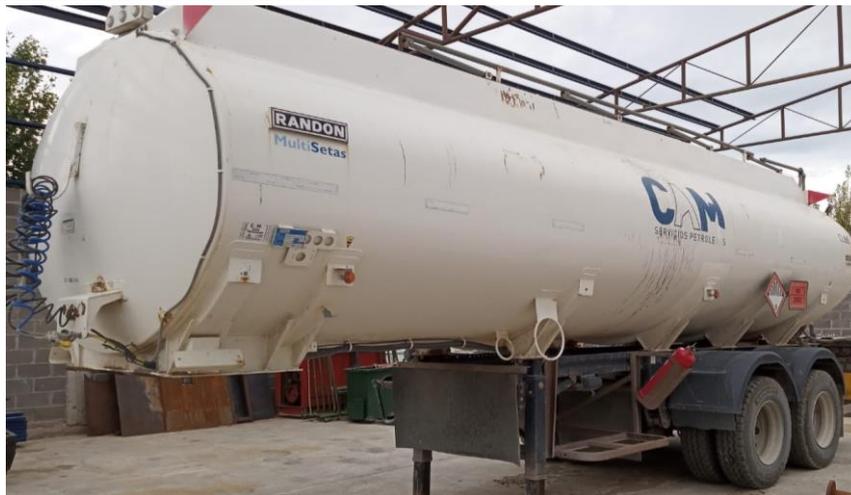
DESCRIPCIÓN	APTO	NO APTO
Detección de Fisuras	<input checked="" type="checkbox"/>	<input type="checkbox"/>
Estado de Cuerpo	<input type="checkbox"/>	<input checked="" type="checkbox"/>
Estado de Casquete	<input type="checkbox"/>	<input checked="" type="checkbox"/>

**SE ENCUENTRA RECHAZADA POR ESPESORES BAJO EN CUERPO Y CASQUETES**

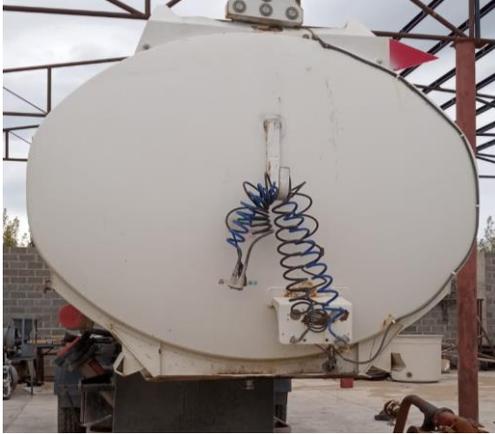
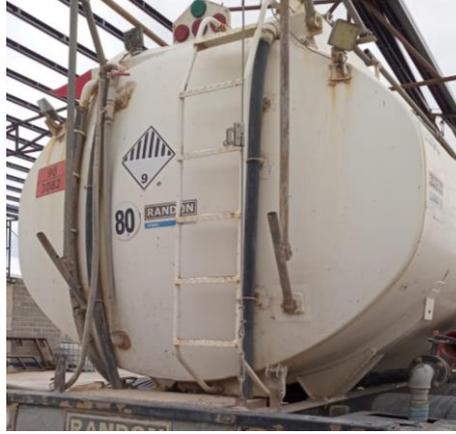
**MEDICIÓN DE ESPESORES POR ULTRASONIDO EN: mm**

PUNTO	CASQUETE A	CASQUETE B	S1	S2	S3	S4	ESPESOR MÍNIMO
1	1,9	2,0	1,7	1,7	1,9	1,8	1,7
2	1,8	2,1	1,7	1,8	1,9	1,8	1,7
3	1,9	2,1	1,8	1,8	1,8	1,7	1,7
4	2,0	2,2	1,9	1,7	1,7	1,7	1,7
5	1,8	2,1	1,8	1,8	1,7	1,9	1,7
6	1,8	1,9	1,8	1,7	1,8	1,8	1,7
7	1,9	1,9	1,7	1,7	1,7	1,8	1,7
8	1,7	2,1	1,9	1,9	1,7	1,7	1,7
9	1,7	2,1	1,7	1,8	1,9	1,9	1,7
