# INFORME DE I.N.D

Nº 15.093

## VACTOR

MARCA: **SCANIA** MODELO: **G480** CAPACIDAD: **12 M3**

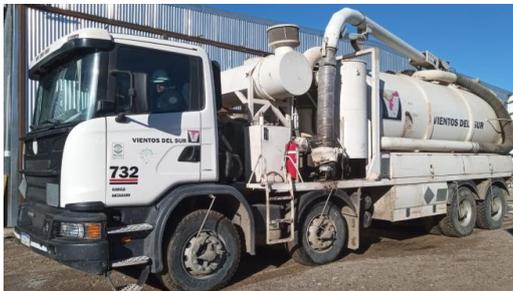
MEDICIÓN DE ESPEORES POR ULTRASONIDO EN:							
PUNTO	CASQUETE A	CASQUETE B	S1	S2	S3	S4	ESPEOR MÍNIMO
1	6,4	6,3	6,5	6,3	6,4	6,3	6,3
2	6,5	6,3	6,4	6,5	6,3	6,3	6,3
3	6,5	6,4	6,5	6,4	6,3	6,3	6,3
4	6,4	6,5	6,5	6,5	6,4	6,4	6,4
5	6,3	6,3	6,4	6,5	6,5	6,4	6,4
6	6,6	6,4	6,5	6,4	6,3	6,4	6,3
7	6,5	6,3	6,4	6,4	6,3	6,3	6,3
8	6,4	6,5	6,4	6,4	6,5	6,5	6,4
9	6,3	6,3	6,4	6,4	6,3	6,5	6,3
