INFORME DE I.N.D

Nº 15.123

EQUIPO DE VACÍO

MODELO: **CARGO 1722**

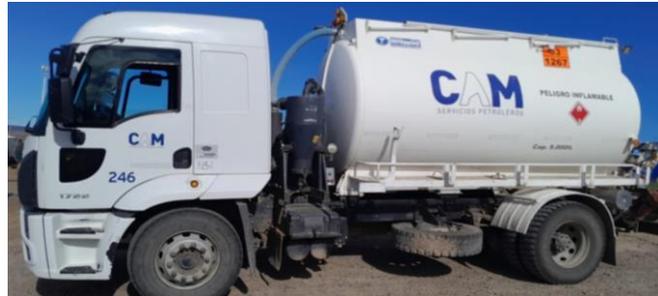
MEDICIÓN DE ESPEORES POR ULTRASONIDO EN:							
PUNTO	CASQUETE A	CASQUETE B	S1	S2	S3	S4	ESPESOR MÍNIMO
1	6,5	6,5	6,4	6,4	6,3	6,4	6,3
2	6,2	6,7	6,4	6,4	6,5	6,5	6,4
3	6,4	6,4	6,5	6,3	6,5	6,3	6,3
4	6,3	6,5	6,3	6,5	6,5	6,3	6,3
5	6,2	6,4	6,4	6,5	6,3	6,5	6,3
6	6,2	6,5	6,3	6,4	6,6	6,4	6,4
7	6,4	6,4	6,5	6,5	6,5	6,5	6,5
8	6,2	6,5	6,3	6,4	6,4	6,6	6,3
9	6,4	6,4	6,4	6,4	6,3	6,6	6,3
