INFORME DE I.N.D

EQUIPO DE VACÍO

Nº PARTE: **3.195**

MODELO: **CARGO 1722**

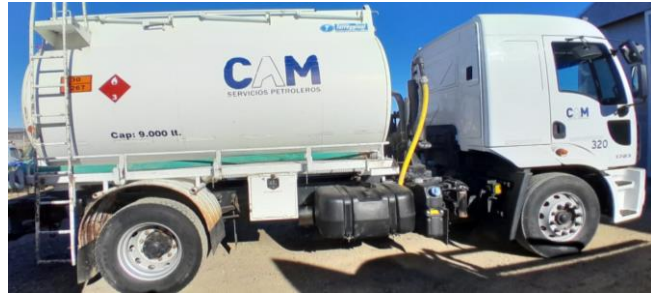
MEDICIÓN DE ESPESORES POR ULTRASONIDO EN:							
PUNTO	CASQUETE A	CASQUETE B	S1	S2	S3	S4	ESPESOR MÍNIMO
1	6,3	6,2	6,3	6,0	6,2	6,3	6,0
2	6,1	6,4	6,1	6,4	6,1	6,4	6,1
3	6,2	6,1	6,4	6,2	6,2	6,4	6,2
4	6,0	6,3	6,4	6,2	6,3	6,3	6,2
5	6,4	6,3	6,2	6,0	6,4	6,2	6,0
6	6,3	6,5	6,3	6,5	6,5	6,1	6,1
7	6,2	6,5	6,3	6,3	6,1	6,2	6,1
8	6,2	6,4	6,4	6,2	6,3	6,3	6,2
9	6,3	6,2	6,3	6,4	6,3	6,2	6,2
