INFORME DE I.N.D

Nº 15.256

TRINQUETE DE CARGA

MARCA: **KINEDYNE** DIÁMETRO: **3/8" - 1/2"** CAPACIDAD: **5200 LBS**
 IDENT Nº: **#118-2** Nº PARTE: **3119** VIGENCIA: **12 MESES**

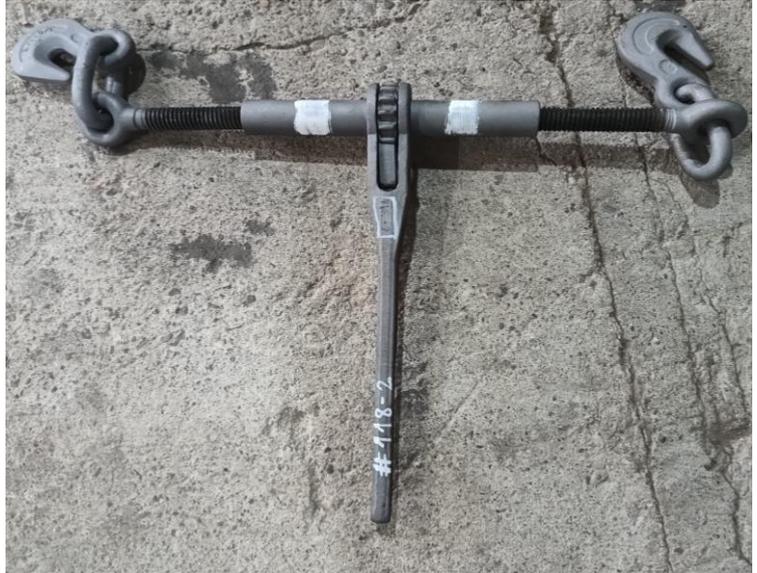
APTO	NO APTO
Detección de Fisuras	X	
Estado del Gancho	X	
Estado del Eslabon	X	
Estado de Perno de Gancho	X

Aprobación según procedimiento Nº PO 01 ASTM E709
