| | | INFORME DE I.N.D | | | <b>Nº 15.372</b><br>HOJA 1 de 1 | | | | | | | | | | | | | | | | | | | | | | | | | | | | | | | | | | | | | | | | | | | | | | |
| | | QUINTA RUEDA | | | | | | | | | | | | | | | | | | | | | | | | | | | | | | | | | | | | | | | | | | | | | | | | | |
| PROCEDIMIENTO: <b>PO 01</b> | | <input checked="" type="checkbox"/> | CLIENTE: <b>CAM SRL</b> | | FECHA: <b>24 05 2024</b> | | | | | | | | | | | | | | | | | | | | | | | | | | | | | | | | | | | | | | | | | | | | | | |
| MARCA: <b>IVECO</b> | | DOMINIO: <b>AG 384 ZS</b> | | Nº DE PIEZA: <b>#3328330609B2</b> | | | | | | | | | | | | | | | | | | | | | | | | | | | | | | | | | | | | | | | | | | | | | | | |

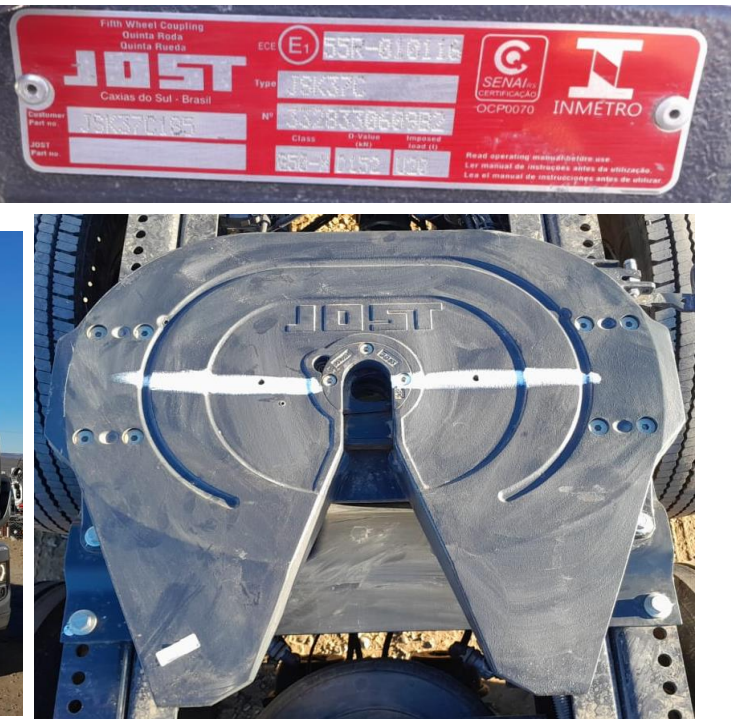
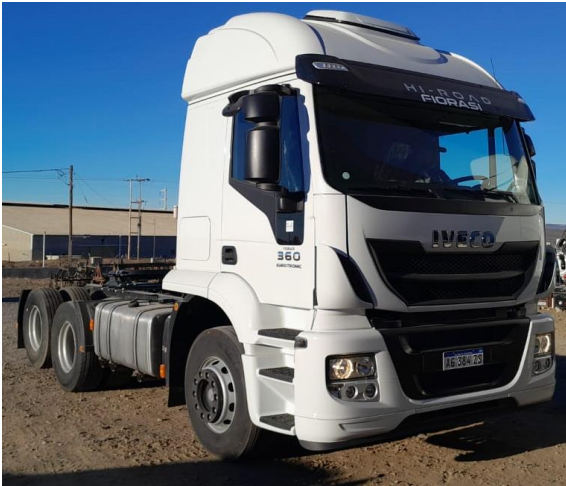
| | | INFORME DE I.N.D | | | <b>Nº 15.372</b><br>HOJA 1 de 1 | | | | | | | | | | | | | | | | | | | | | | | | | | | | | | | | | | | | | | | | | | | | | | |
|---|---|---|---|---|---|---|---|---|---|---|---|---|---|---|---|---|---|---|---|---|---|---|---|---|---|---|---|---|---|---|---|---|---|---|---|---|---|---|---|---|---|---|---|---|---|---|---|---|---|---|---|
| DESCRIPCIÓN | | APTO | NO APTO | | | | | | | | | | | | | | | | | | | | | | | | | | | | | | | | | | | | | | | | | | | | | | | | |
| Detección de Fisuras | | X | | | | | | | | | | | | | | | | | | | | | | | | | | | | | | | | | | | | | | | | | | | | | | | | | |
| Estado de Cuerpo | | X | | | | | | | | | | | | | | | | | | | | | | | | | | | | | | | | | | | | | | | | | | | | | | | | | |
| Estado de Tornamesa | | X | | | | | | | | | | | | | | | | | | | | | | | | | | | | | | | | | | | | | | | | | | | | | | | | | |
| Estado Corrugado | | X | | | | | | | | | | | | | | | | | | | | | | | | | | | | | | | | | | | | | | | | | | | | | | | | | |
| Aprobación según procedimiento Nº PO 01 ASTM E709 | | | | SI | | | | | | | | | | | | | | | | | | | | | | | | | | | | | | | | | | | | | | | | | | | | | | | |
