INFORME DE I.N.D

Nº 15.417

EQUIPO DE VACÍO

CLIENTE: **CAM SRL**

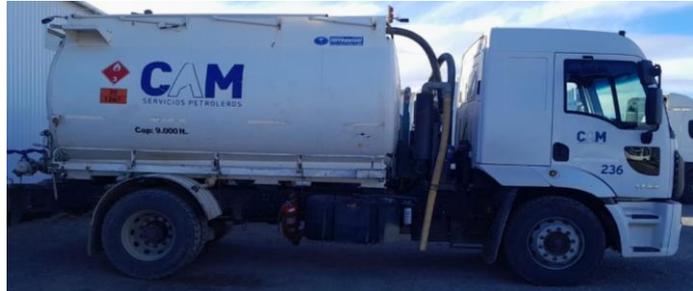
MEDICIÓN DE ESPESORES POR ULTRASONIDO EN:

PUNTO	CASQUETE A	CASQUETE B	S1	S2	S3	S4	ESPESOR MÍNIMO
1	6,0	6,2	6,1	6,2	6,2	6,2	6,1
2	6,0	6,3	6,0	6,3	6,4	6,3	6,0
3	6,1	6,2	6,3	6,3	6,2	6,2	6,2
4	6,3	6,1	6,3	6,3	6,2	6,2	6,2
5	6,2	6,2	6,2	6,2	6,3	6,2	6,2
6	6,2	6,1	6,0	6,2	6,3	6,3	6,0
7	6,1	6,3	6,2	6,1	6,2	6,3	6,1
8	6,1	6,2	6,1	6,1	6,2	6,1	6,1
9	6,3	6,1	6,1	6,1	6,3	6,2	6,1
