## INFORME DE I.N.D

Nº 15.486

## CADENA

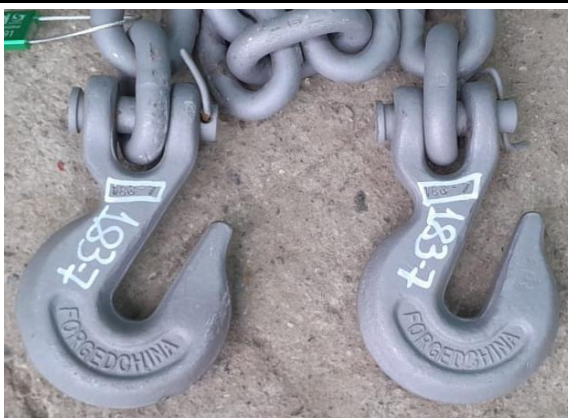
| Detección de Fisuras | <input checked="" type="checkbox"/> | <input type="checkbox"/> |
| Estado del Gancho | <input checked="" type="checkbox"/> | <input type="checkbox"/> |
| Estado del Eslabon | <input checked="" type="checkbox"/> | <input type="checkbox"/> |
| Estado de Perno de Gancho | <input checked="" type="checkbox"/> | <input type="checkbox"/> |
