**INFORME DE I.N.D**Nº **15.602**

EQUIPO DE VACÍOPROCEDIMIENTO: **PO 31** CLIENTE: **CAM SRL**

PRÁCTICA DEL CLIENTE Nº PARTE: **3.250**LUGAR DE INSPECCIÓN: **BASE CLIENTE**MARCA: **MERCEDES BENZ**MODELO: **TORREGIANI**CAPACIDAD: **9 M3**INTERNO: **#347**DOMINIO: **AF 940 BX**VIGENCIA: **12 MESES**

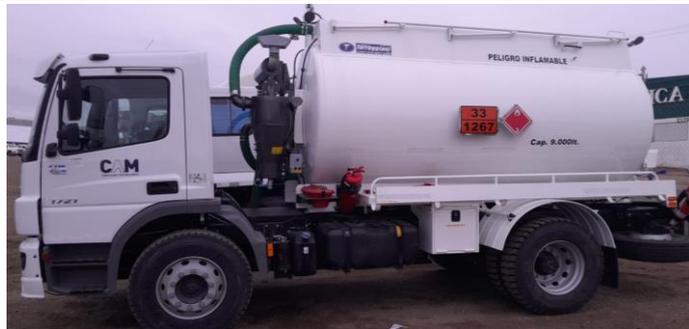
**MEDICIÓN DE ESPEORES POR ULTRASONIDO EN:**

PUNTO	CASQUETE A	CASQUETE B	S1	S2	S3	S4	ESPEOR MÍNIMO
1	6,4	6,4	6,5	6,4	6,4	6,4	6,4
2	6,5	6,4	6,5	6,4	6,5	6,4	6,4
3	6,4	6,5	6,5	6,5	6,5	6,5	6,5
4	6,4	6,3	6,5	6,5	6,4	6,4	6,4
5	6,5	6,4	6,6	6,5	6,4	6,3	6,3
6	6,4	6,4	6,4	6,4	6,4	6,5	6,4
7	6,5	6,4	6,4	6,4	6,3	6,3	6,3
8	6,3	6,4	6,5	6,5	6,4	6,4	6,4
9	6,4	6,5	6,4	6,4	6,5	6,4	6,4
