INFORME DE I.N.D

Nº 15.716

VACTOR

MARCA: **SAYI** MODELO: **CARGO 2632** CAPACIDAD: **12000 LTS**

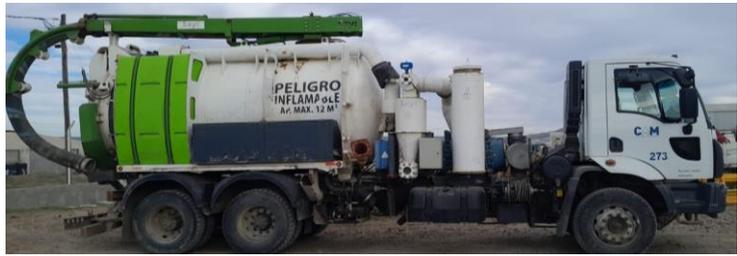
MEDICIÓN DE ESPESORES POR ULTRASONIDO EN:							
PUNTO	CASQUETE A	CASQUETE B	S1	S2	S3	S4	ESPESOR MÍNIMO
1	6,2	6,5	6,2	6,3	6,3	6,2	6,2
2	6,1	6,2	6,4	6,1	6,1	6,2	6,1
3	6,4	6,3	6,4	6,2	6,1	6,3	6,1
4	6,2	6,3	6,3	6,2	6,2	6,4	6,2
5	6,2	6,5	6,2	6,4	6,1	6,4	6,1
6	6,1	6,3	6,2	6,4	6,3	6,2	6,2
7	6,2	6,2	6,2	6,3	6,4	6,3	6,2
8	6,5	6,2	6,1	6,2	6,3	6,4	6,1
9	6,1	6,1	6,0	6,2	6,2	6,3	6,0
