INFORME DE I.N.D

Nº 15.717

EQUIPO DE VACIO

MARCA: **FORD** MODELO: **TORREGIANI** CAPACIDAD: **9 M3**

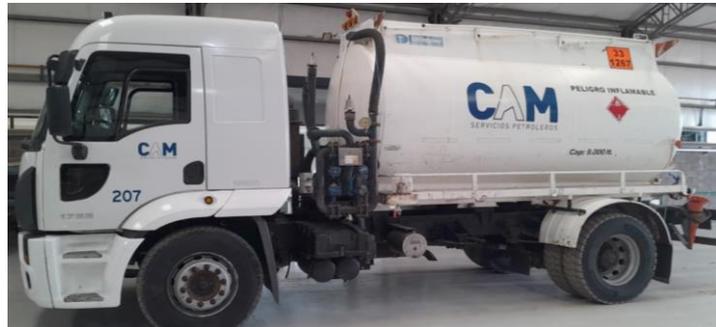
MEDICIÓN DE ESPEORES POR ULTRASONIDO EN:

PUNTO	CASQUETE A	CASQUETE B	S1	S2	S3	S4	ESPEOR MÍNIMO
1	6,6	6,6	6,6	6,5	6,6	6,7	6,5
2	6,5	6,5	6,5	6,6	6,5	6,7	6,5
3	6,6	6,4	6,4	6,6	6,5	6,5	6,4
4	6,7	6,7	6,4	6,7	6,5	6,4	6,4
5	6,4	6,7	6,6	6,6	6,6	6,4	6,4
6	6,5	6,5	6,7	6,7	6,5	6,4	6,4
7	6,5	6,6	6,6	6,5	6,4	6,6	6,4
8	6,6	6,3	6,7	6,6	6,5	6,5	6,5
9	6,7	6,7	6,5	6,5	6,4	6,6	6,4
