# INFORME DE I.N.D

Nº 15.833

## GANCHO GIRATORIO

MARCA: **CROSBY** DIAMETRO: **Ø 1 1/8"** CAPACIDAD: **11 TONELADAS**

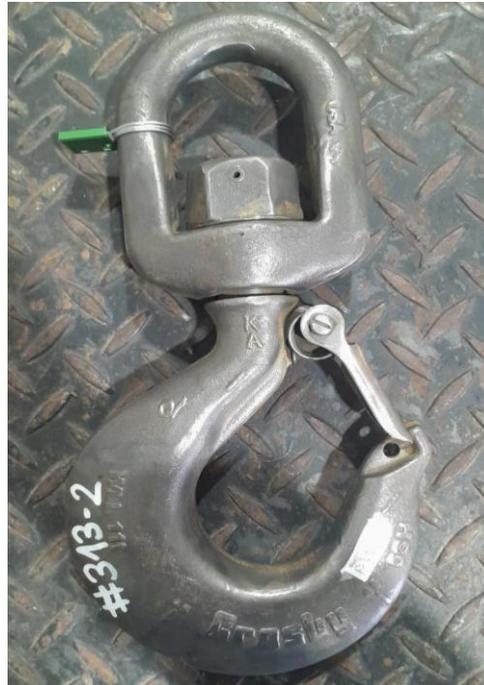
APTO	NO APTO
Detección de Fisuras	X	
Condición de Ojal	X	
Condición de Cuerpo	X	
Condición de Eje	X	
Condición de Perno	X

Aprobación según procedimiento Nº PO 01 ASTM E709 **SI**
