INFORME DE I.N.D

Nº 15.842

CISTERNA DE ABASTECIMIENTO

PROCEDIMIENTO: PO 31	<input checked="" type="checkbox"/>	CLIENTE: CAM SRL	FECHA: 23 08 2024
PRÁCTICA DEL CLIENTE	<input type="checkbox"/>	Nº PARTE: 3.327	LUGAR DE INSPECCIÓN: BASE GM END S.R.L.
MARCA: RANDON	MODELO: SR TL 02	CAPACIDAD: 25000 LTS	
INTERNO: CL 56	DOMINIO: PUF 566	VIGENCIA: 6 MESES

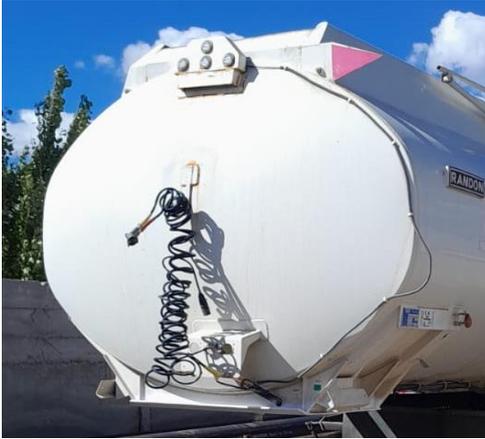
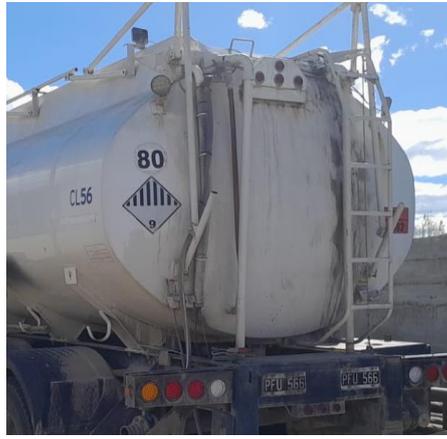
MEDICIÓN DE ESPESORES POR ULTRASONIDO EN: mm

PUNTO	CASQUETE A	CASQUETE B	S1	S2	S3	S4	ESPESOR MÍNIMO
1	4,3	4,3	4,4	4,4	4,2	4,2	4,2
2	4,1	4,3	4,3	4,5	4,4	4,3	4,3
3	4,3	4,4	4,3	4,5	4,4	4,2	4,2
4	4,3	4,2	4,3	4,6	4,3	4,3	4,3
5	4,1	4,3	4,3	4,6	4,4	4,5	4,3
6	4,6	4,4	4,5	4,6	4,2	4,5	4,2
7	4,4	4,2	4,6	4,4	4,3	4,6	4,3
8	4,3	4,5	4,6	4,6	4,2	4,5	4,2
9	4,4	4,6	4,6	4,5	4,2	4,3	4,2
