| | INFORME DE I.N.D | | Nº 16.065 |
| CISTERNA DE ABASTECIMIENTO | | | CATEGORIA INSPECCIÓN |
| PROCEDIMIENTO: PO-63 <input checked="" type="checkbox"/> | CLIENTE: CAM SRL | FECHA: | 28 10 2024 |
| INTERNO: CL91 | DOMINIO: AG 617 PC | VIGENCIA: | 12 MESES |

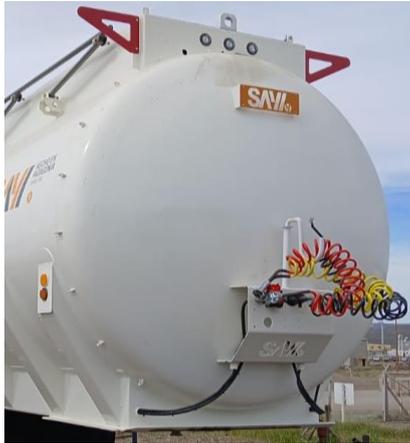
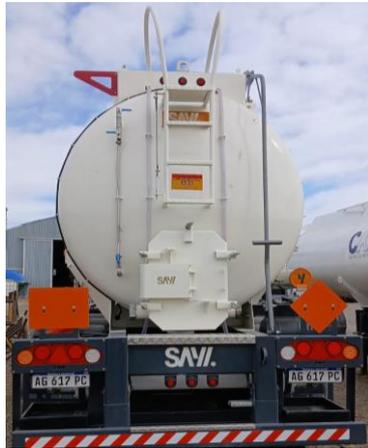
| MEDICIÓN DE ESPESORES POR ULTRASONIDO EN: | | | | | | Milimetro (mm) | |

| MEDICIÓN DE ESPESORES POR ULTRASONIDO EN: | | | | | | Milimetro (mm) | |
|---|---|---|---|---|---|---|---|
| Punto | Casquete 1 | Casquete 2 | S1 | S2 | S3 | S4 | Espesor mínimo |
| 1 | 6,3 | 6,4 | 6,6 | 6,4 | 6,3 | 6,4 | 6,3 |
| 2 | 6,1 | 6,3 | 6,4 | 6,5 | 6,1 | 6,3 | 6,1 |
| 3 | 6,5 | 6,4 | 6,3 | 6,6 | 6,5 | 6,4 | 6,3 |
| 4 | 6,4 | 6,3 | 6,6 | 6,5 | 6,4 | 6,3 | 6,3 |
| 5 | 6,6 | 6,5 | 6,5 | 6,4 | 6,6 | 6,5 | 6,4 |
| 6 | 6,2 | 6,4 | 6,3 | 6,4 | 6,2 | 6,4 | 6,2 |
| 7 | 6,5 | 6,4 | 6,4 | 6,6 | 6,5 | 6,4 | 6,4 |
| 8 | 6,4 | 6,3 | 6,5 | 6,3 | 6,4 | 6,3 | 6,3 |
| 9 | 6,5 | 6,4 | 6,5 | 6,4 | 6,5 | 6,4 | 6,4 |
