INFORME DE I.N.D		Nº 16.126					
			HOJA 1 de 2					
	CISTERNA DE ABASTECIMIENTO		CATEGORIA INSPECCIÓN					
		II						
PROCEDIMIENTO:	PO-63	<input checked="" type="checkbox"/>	CLIENTE:	CAM SRL	FECHA:	26	11	2024
PRÁCTICA DEL CLIENTE:	<input type="checkbox"/>	Nº PARTE:	3.497	LUGAR DE INSPECCIÓN:	BASE CLIENTE			
MARCA:	SAYI	MODELO:	-	CAPACIDAD:	25 M3			
INTERNO:	CL 69	DOMINIO:	AD 665 SM	VIGENCIA:	12 MESES

INFORME DE I.N.D	Nº 16.126
	CISTERNA DE ABASTECIMIENTO	HOJA 2 de 2
		w.o.

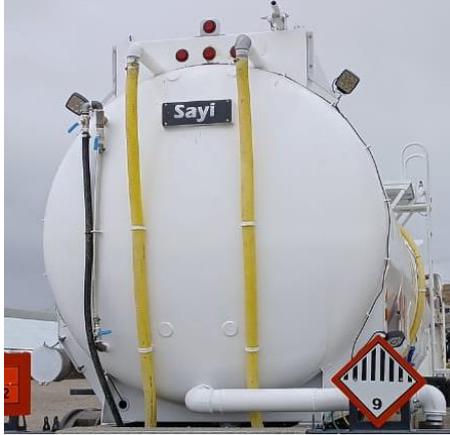
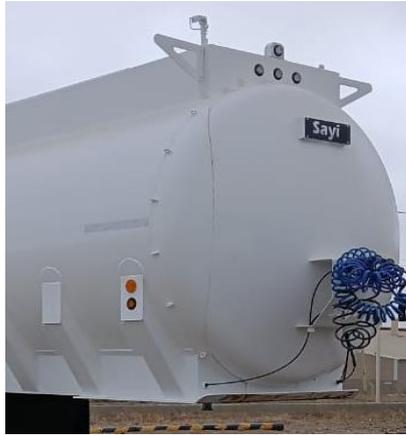
MEDICIÓN DE ESPESORES POR ULTRASONIDO EN:						Milimetro (mm)	
Punto	Casquete 1	Casquete 2	S1	S2	S3	S4	Espesor mínimo
1	6,6	5,8	5,3	6,1	5,9	6,6	5,3
2	6,4	5,9	5,5	5,9	5,4	6,5	5,5
3	6,7	6,1	5,9	6,2	6,0	6,1	5,9
4	6,3	5,6	6,3	6,5	6,2	6,3	5,6
5	6,0	6,0	6,0	6,2	6,1	5,9	5,9
6	6,1	6,2	6,1	6,4	6,3	5,8	5,8
7	5,9	6,2	5,9	6,4	6,0	5,9	5,9
8	6,2	5,9	5,2	6,6	5,9	6,2	5,2
9	6,4	5,8	6,4	6,5	6,4	6,4	5,8
