| | INFORME DE I.N.D | | | Nº 16.384 | | | | | | | | | | | | | | | | | | | | | | | | | | | | | | | | | | | | | | | | | | | | | | |
| | CONTROL DE POZO | | | HOJA 1 de 5 | | | | | | | | | | | | | | | | | | | | | | | | | | | | | | | | | | | | | | | | | | | | | | |
| PROCEDIMIENTO: PO-45 | | X | | CLIENTE: CAM SRL | FECHA: 09 12 2024 | | | | | | | | | | | | | | | | | | | | | | | | | | | | | | | | | | | | | | | | | | | | | |
| MARCA: SAYI | | MODELO: N/A | | CAPACIDAD: 25 M3 | | | | | | | | | | | | | | | | | | | | | | | | | | | | | | | | | | | | | | | | | | | | | | |

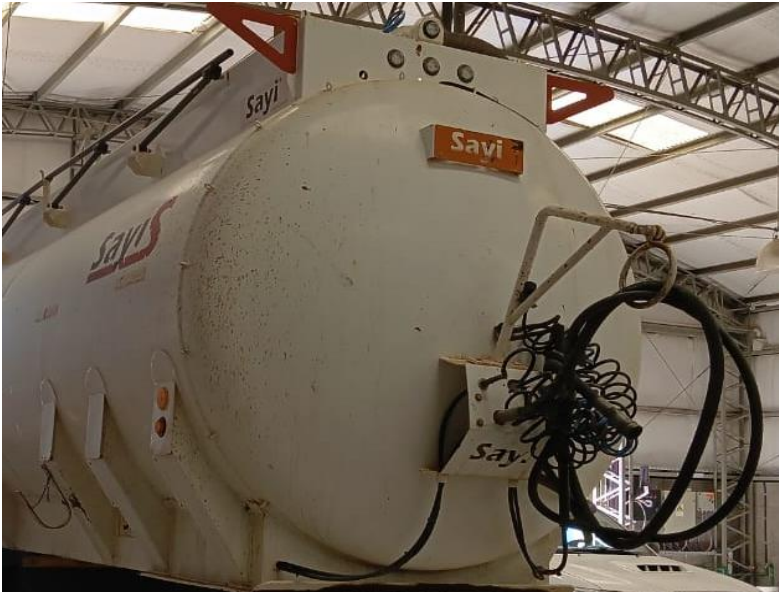
| Punto | CASQUETE A | CASQUETE B | S1 | S2 | S3 | S4 |
| 1 | 6,6 | 6,5 | 6,2 | 6,5 | 6,5 | 6,2 |
| 2 | 6,0 | 6,4 | 6,3 | 6,6 | 6,4 | 6,5 |
| 3 | 6,4 | 6,4 | 6,5 | 6,2 | 6,7 | 6,3 |
| 4 | 6,2 | 6,6 | 6,2 | 6,0 | 6,3 | 6,4 |
| 5 | 6,7 | 6,3 | 6,0 | 7,0 | 6,5 | 6,6 |
| 6 | 6,5 | 6,4 | 6,6 | 6,4 | 6,4 | 6,4 |
| 7 | 6,3 | 6,5 | 6,5 | 6,3 | 6,5 | 6,5 |
| 8 | 6,5 | 6,3 | 6,2 | 6,6 | 6,7 | 6,2 |
| 9 | 6,1 | 6,4 | 6,3 | 6,3 | 6,2 | 6,1 |

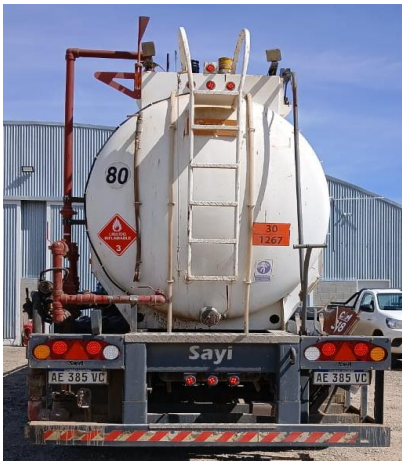
| MEDICIÓN DE ESPESORES POR ULTRASONIDO EN: | | | | | | Milímetros (mm) |

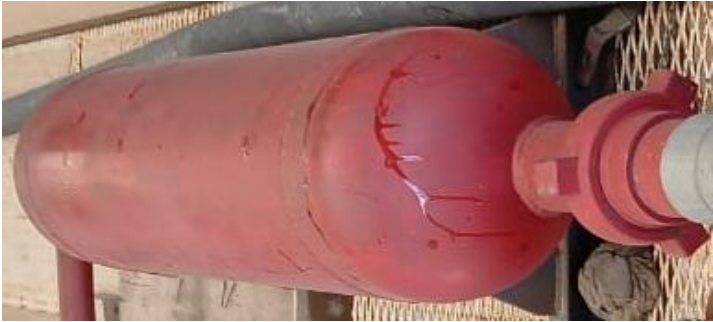
| MEDICIÓN DE ESPEORES POR ULTRASONIDO EN: | | | | | | | Milímetros (mm) | | | | | | | | | | | | | | | | | | | | | |
| Punto | CASQUETE A | CASQUETE B | S1 | S2 | S3 | S4 | | | | | | | | | | | | | | | | | | | | | | |
| 1 | 8,9 | 9,1 | 9,4 | 9,4 | 9,2 | 9,3 | | | | | | | | | | | | | | | | | | | | | | |
| 2 | 8,9 | 9,1 | 9,6 | 9,3 | 9,5 | 9,5 | | | | | | | | | | | | | | | | | | | | | | |
| 3 | 9,1 | 9,0 | 9,3 | 9,5 | 9,4 | 9,2 | | | | | | | | | | | | | | | | | | | | | | |
| 4 | 9,2 | 9,,1 | 9,5 | 9,1 | 9,6 | 9,1 | | | | | | | | | | | | | | | | | | | | | | |

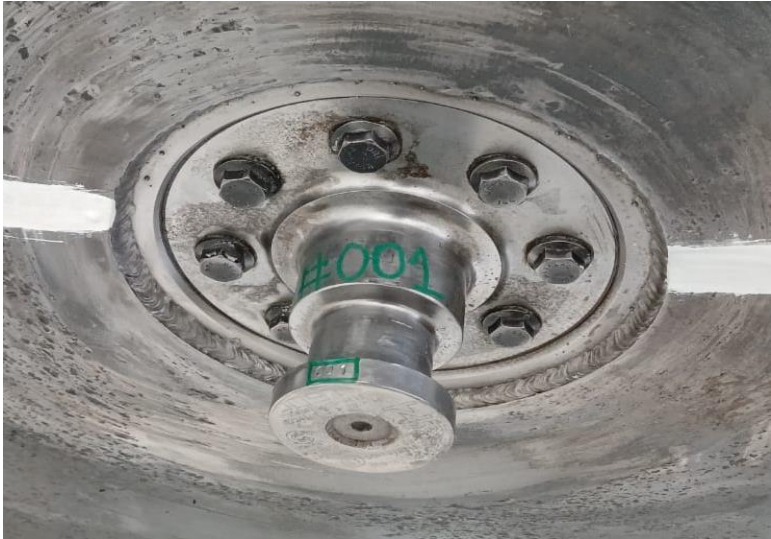
| MARCA JOST | | | | |
| DIÁMETRO Ø50,4 | | | | |
| APROBADO SI <input checked="" type="checkbox"/> NO <input type="checkbox"/> | | | | |
