| | INFORME DE I.N.D | | | | Nº 16.361 | | | | |
| | TOP DRIVE | | | | HOJA 1 de 7 | | | | |
| PROCEDIMIENTO: | PO-01 | X | CLIENTE: | PETREVEN | | FECHA: | 18 | 10 | 2024 |
| PRÁCTICA DEL CLIENTE: | X | | EQUIPO: | H-105 | LUGAR DE INSPECCIÓN: | BASE GM END S.R.L. | | | |

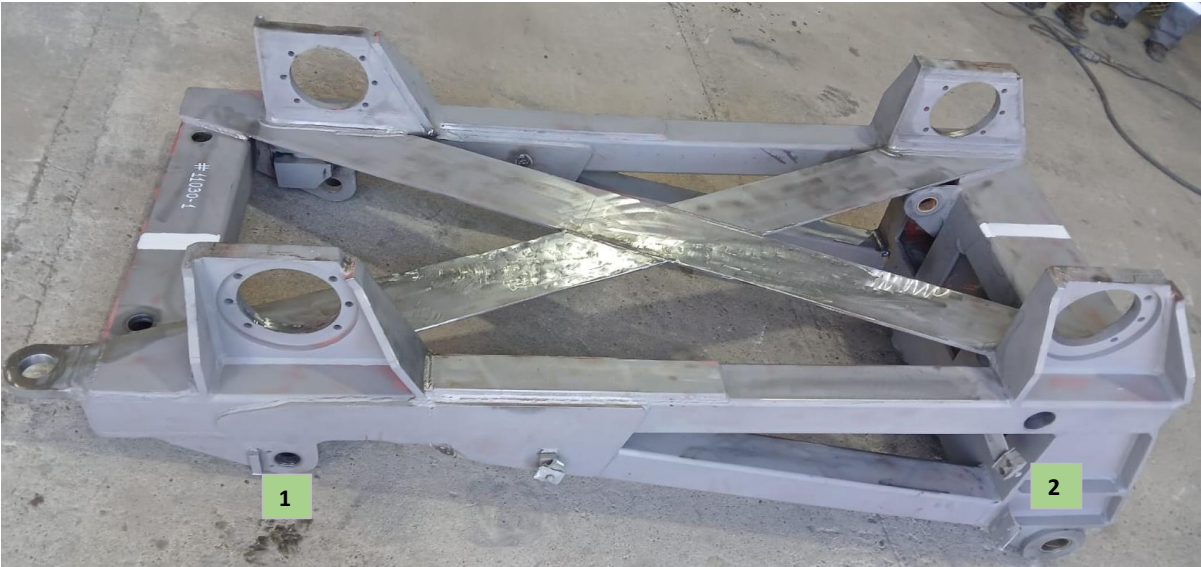
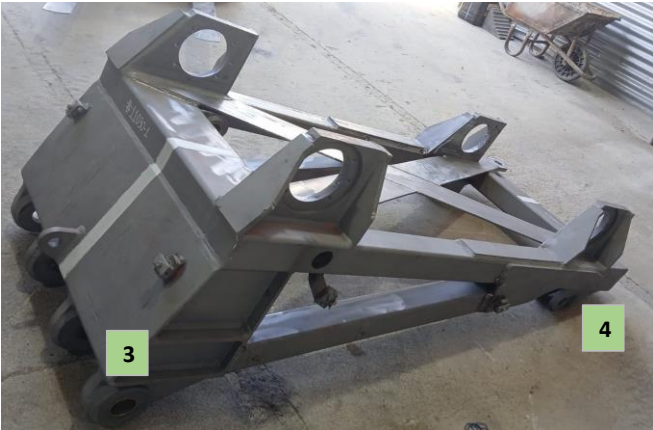
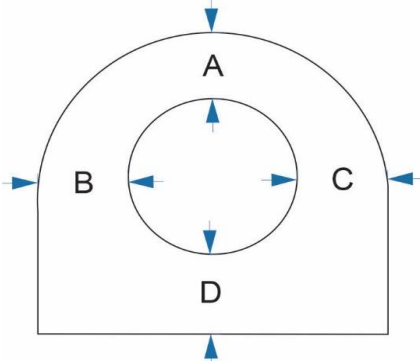
| <div><div></div><div><div></div><div><div>CARRO MOVIL - LATERALES</div><div><div><div>1. #012 Ø40,2<br/>A (32)mm<br/>B (31)mm<br/>C (32,2)mm</div><div>2. #011 Ø40,1<br/>A (31,5)mm<br/>B (31)mm<br/>C (32)mm</div><div>3. #0 13 Ø60,2<br/>A (42,5)mm<br/>B (41,5)mm<br/>C (39,5)mm<br/>D (39)mm</div><div>4. #014 Ø60,2<br/>A (37,5)mm<br/>B (39)mm<br/>C (44)mm<br/>D (43) mm</div></div><div></div></div></div></div></div> | | | | | | | |

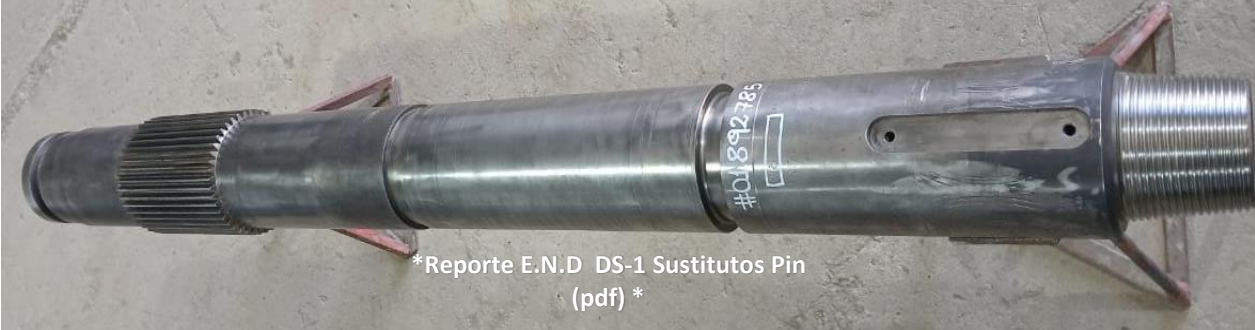
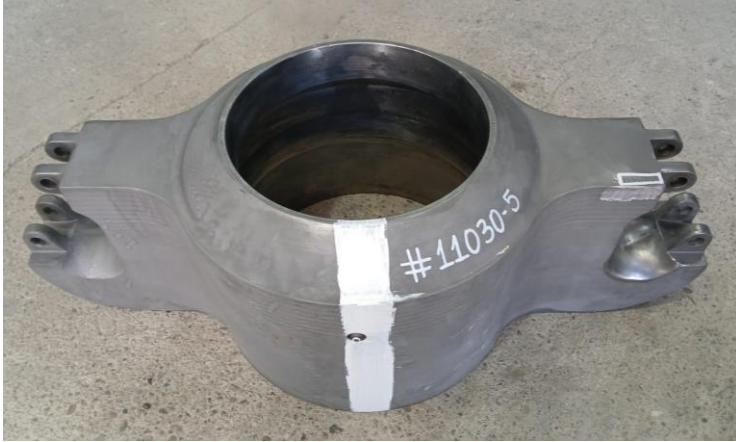
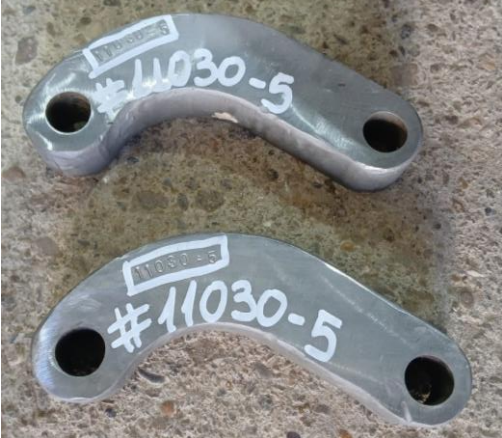
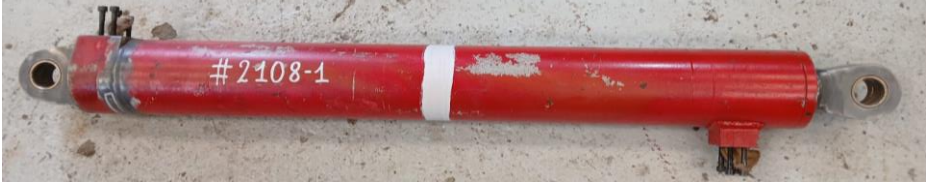
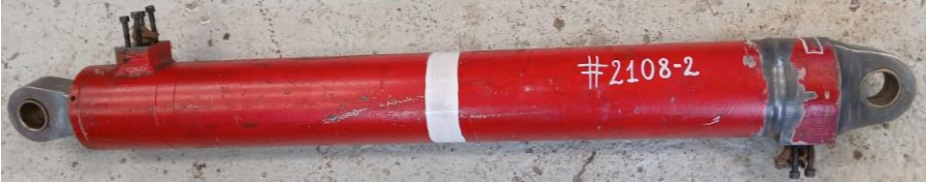
| <div>EJE TOP DRIVE</div> <div><p>*Reporte E.N.D DS-1 Sustitutos Pin (pdf) *</p></div> <div></div> <div></div> | | | | | | |
