| | | | INFORME DE I.N.D | | | Nº 16.366 | | | | |
| | | | ELEVADOR | | | HOJA 1 de 2 | | | | |
| PROCEDIMIENTO: | | PO-18 | X | CLIENTE: | PETREVEN | | FECHA: | 05 | 12 | 2024 |
| PRÁCTICA DEL CLIENTE: | | | | EQUIPO: | #1860 | LUGAR DE INSPECCIÓN: | BASE GM END S.R.L. | | | |

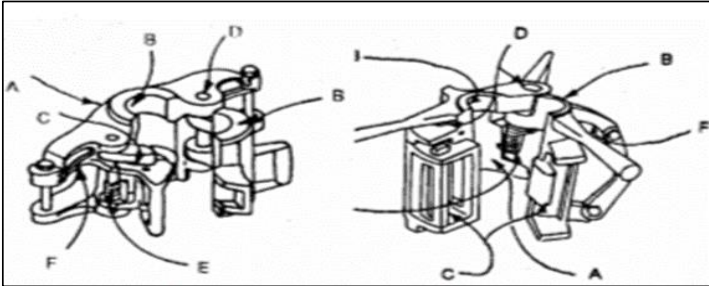
| | | | | | A 14,6 cm | | | | | |
| | | | | | B 14,3 cm | | | | | |
| C 58,1 cm | | | | | | | | | | |
| J-juego lat. - | | | | | | | | | | |
| d-(dia.perno) 28,8 mm | | | | | | | | | | |

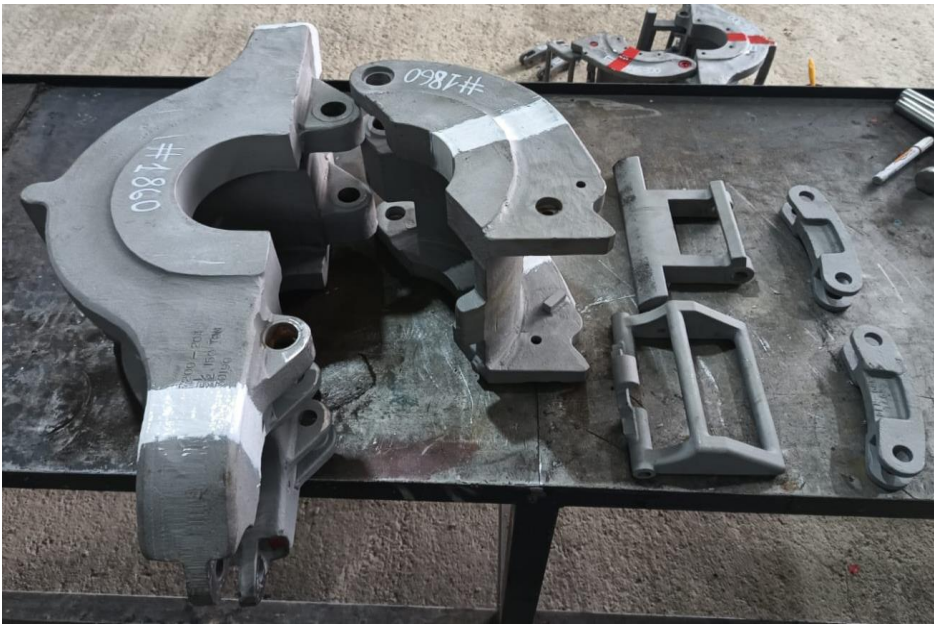
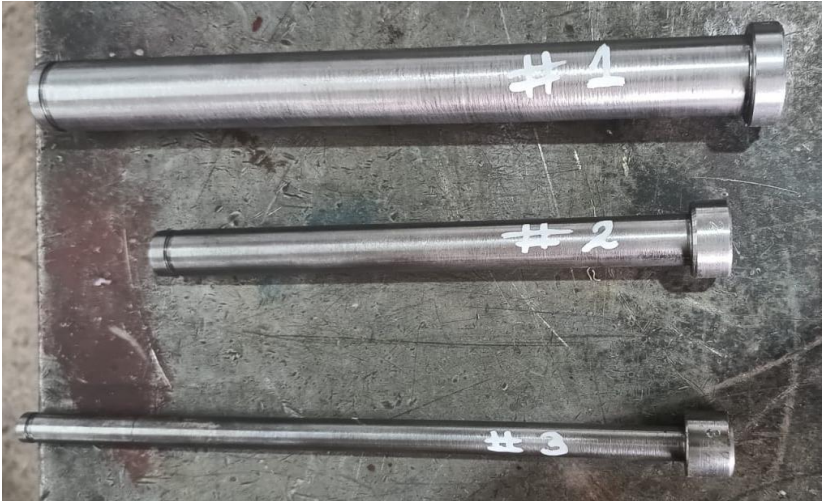
PERNOS

- #1. Ø 28,8 LONGITUD 264 CM
- #2. Ø 19,3 LONGITUD 200 CM
- #3. Ø 12,9 LONGITUD 258 CM
