<b>INFORME DE I.N.D</b>	<b>Nº 16.371</b>
	<b>PERCHA PORTA VARILLA</b>	HOJA 1 de 2
		CATEGORIA INSPECCIÓN <b>II</b>

PROCEDIMIENTO:	<b>PO-44</b>	<input checked="" type="checkbox"/>	CLIENTE:	<b>PERFORMANCE S.R.L</b>	FECHA:	27	12	2024
----------------	--------------	-------------------------------------	----------	--------------------------	--------	----	----	------

MARCA:	NO POSEE	LONGITUD:	4 METROS	CAPACIDAD:	1500 KG
Nº PARTE:	3556	IDENT Nº:	#01	VIGENCIA:	12 MESES

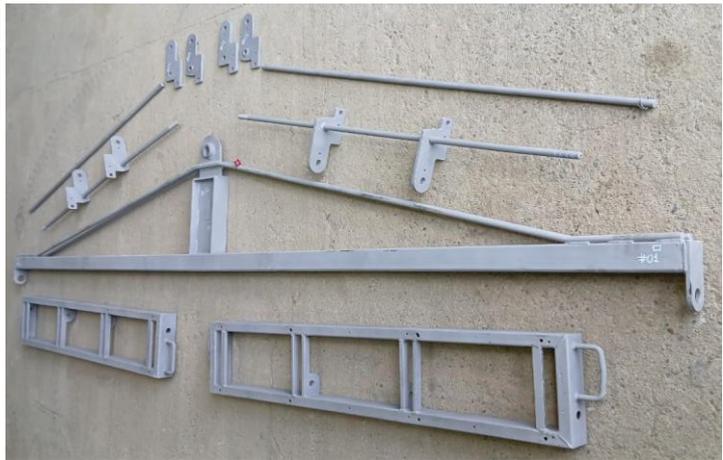
DESCRIPCIÓN	APTO	NO APTO
Detección de Fisuras	<input checked="" type="checkbox"/>	<input type="checkbox"/>
Estado de Cuerpo	<input checked="" type="checkbox"/>	<input type="checkbox"/>
Estado de Ojales	<input checked="" type="checkbox"/>	<input type="checkbox"/>
Accesorios Adicionales	<input checked="" type="checkbox"/>	<input type="checkbox"/>
Estado de Placa	<input checked="" type="checkbox"/>	<input type="checkbox"/>
Estado de Varilla	<input checked="" type="checkbox"/>	<input type="checkbox"/>
