<b>INFORME DE I.N.D</b>	<b>Nº 16.389</b>
	<b>REPARACION DE SOLDADURA</b>	HOJA 1 de 1
		CATEGORIA INSPECCIÓN <b>II</b>

MARCA:	SCANIA	DOMINIO:	OXG 311	CAPACIDAD :	N/A
PARTE N°:	3565	VIGENCIA:	12 MESES	IDENT N° IND:	#118

SE REALIZO E.N.D A REPARACION A TOPE SOBRE CAMILLA;LA MISMA NO PRESENTA INDICACIONES IRRELEVANTES.

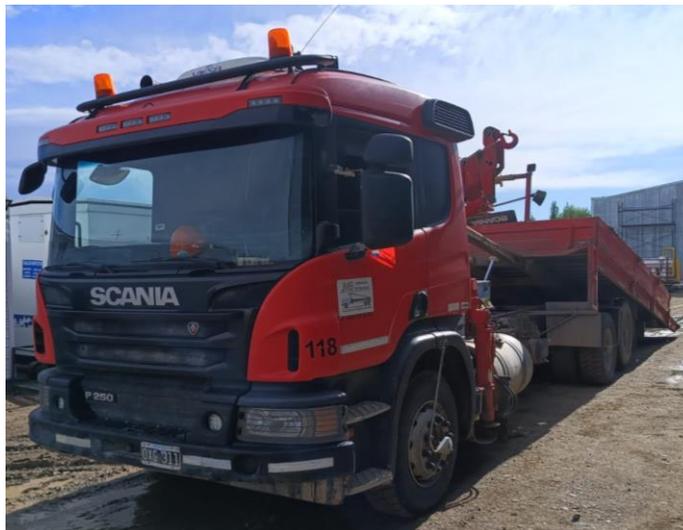
DESCRIPCIÓN	APTO	NO APTO
Detección de Fisuras	<input checked="" type="checkbox"/>	<input type="checkbox"/>
Estado de cuerpo	<input checked="" type="checkbox"/>	<input type="checkbox"/>
