<b>INFORME DE I.N.D</b>	<b>Nº 16.401</b>
	<b>GANCHO AUXILIAR</b>	HOJA 1 de 2
		CATEGORIA INSPECCIÓN <b>II</b>

PROCEDIMIENTO: <b>PO-42</b> <input checked="" type="checkbox"/>	CLIENTE: <b>TRANSPORTE JMB</b>	FECHA: 06 / 01 / 2025
PRÁCTICA DEL CLIENTE: <input checked="" type="checkbox"/>	EQUIPO: #96-2	LUGAR DE INSPECCIÓN: <b>BASE CLIENTE</b>
MARCA: MMD	MODELO: N/A	CAPACIDAD: 6,5 TONELADAS
PARTE: 3569	Nº IDENT: #96-2	VIGENCIA: 12 MESES

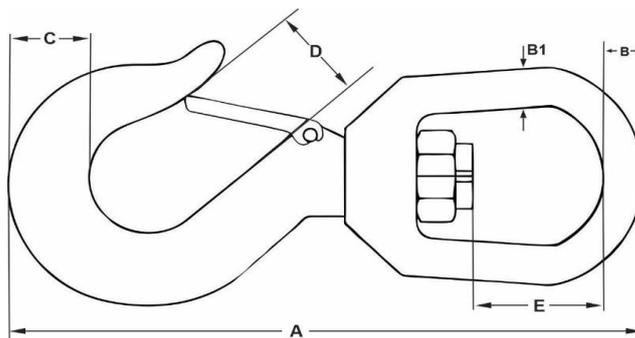
DESCRIPCIÓN	APTO		Dimensional del Gancho		
	NO	NO			
Detección de Fisuras	<input type="checkbox"/>	<input type="checkbox"/>	Medida A	58	mm
Condición del Ojal	<input type="checkbox"/>	<input type="checkbox"/>	Medida B	79	mm
Condición de Cuerpo	<input type="checkbox"/>	<input type="checkbox"/>	Medida C	72,5	mm
Condición de Eje	<input type="checkbox"/>	<input type="checkbox"/>	Medida D	-	
Condición de Perno	<input type="checkbox"/>	<input type="checkbox"/>	Medida E	-	
Estado de lengüeta o seguro	<input type="checkbox"/>	<input type="checkbox"/>	Medida F	-

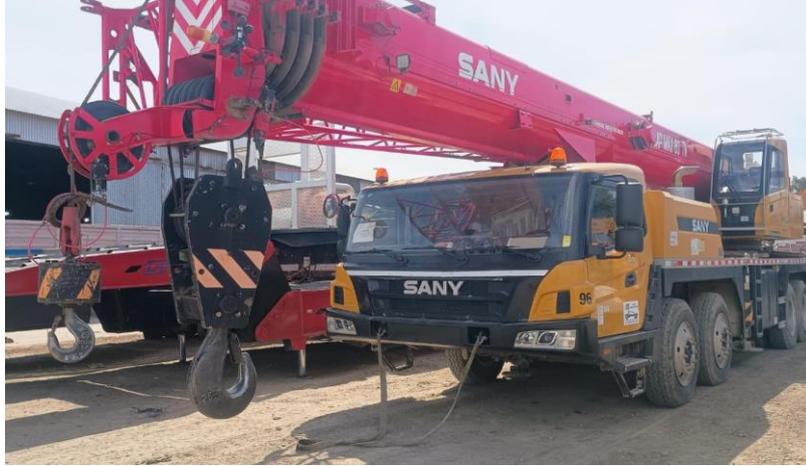
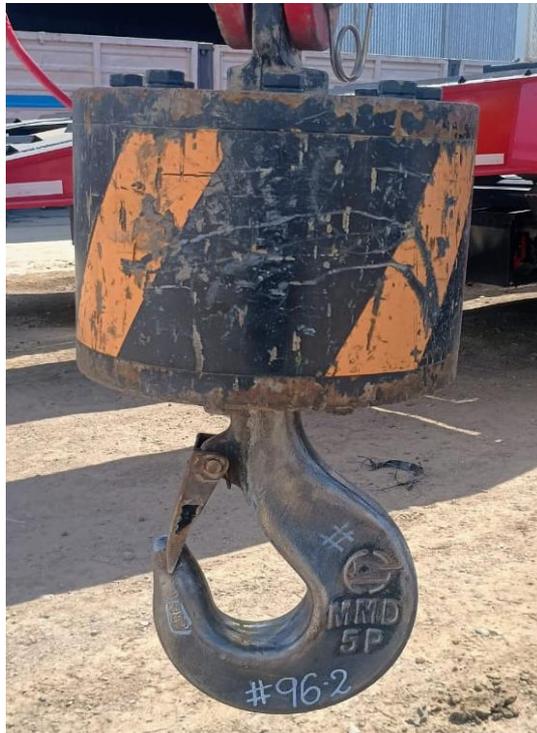
SE INSPECCIONA A PEDIDO DE CLIENTE, GARGANTA DE GANCHO.
