| | | INFORME DE I.N.D | | Nº 16.412 | |
| | | GRILLETE OMEGA | | CATEGORIA INSPECCIÓN | |
| PROCEDIMIENTO: PO-33 X | | CLIENTE: TRANSPORTE JMB | FECHA: 14 01 2025 | | |
| MARCA: CROSBY | DIAMETRO: Ø1 ¼ | CAPACIDAD: 18 TONELADAS | | | |

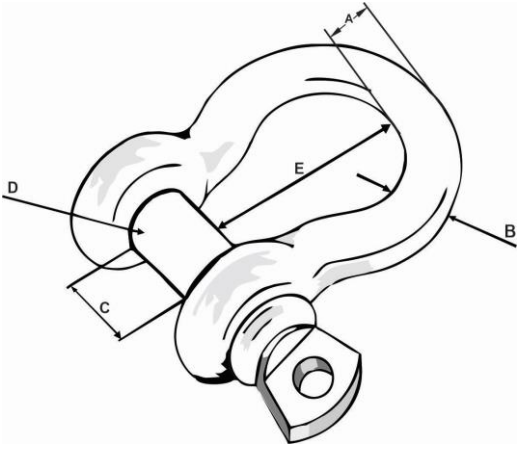
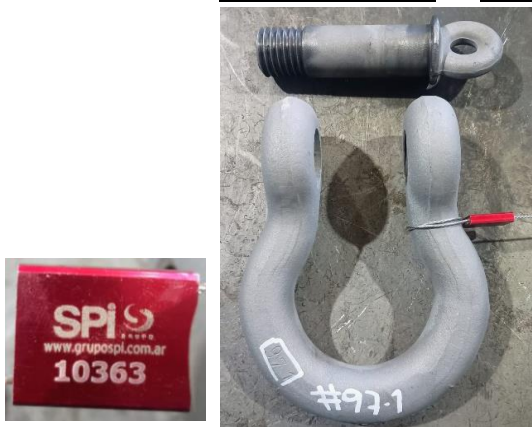
| DESCRIPCIÓN | APTO | NO APTO | DIMENSIONAL GRILLETE Ω | | |
| Detección de Fisuras | X | | Medida A | 34,9 | mm |
| Condición de Ojal | X | | Medida B | 35 | mm |
| Condición de Cuerpo | X | | Medida C | 52,9 | mm |
| Condición de Perno | X | | Medida D | 35 | mm |
| | | | Medida E | 119,2 | mm |
