| | | | INFORME DE I.N.D | | | Nº 16.420 | | | | |
| | | | GRILLETE OMEGA | | | CATEGORIA INSPECCIÓN | | | | |
| PROCEDIMIENTO: | | PO-33 | X | CLIENTE: | TRANSPORTE JMB | | FECHA: | 14 | 01 | 2025 |
| MARCA: | | CROSBY | DIAMETRO: | Ø3/4 | | CAPACIDAD: | | 4% TON. | | |

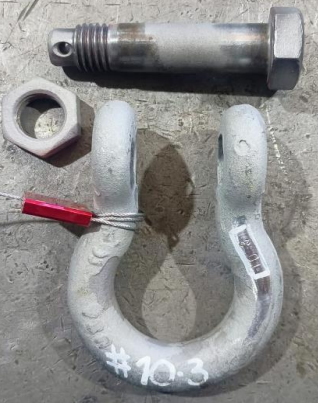
| DESCRIPCIÓN | | APTO | | NO APTO | | DIMENSIONAL GRILLETE Ω | | | | |
| Detección de Fisuras | | X | | | | Medida A | | 21 | | mm |
| Condición de Ojal | | X | | | | Medida B | | 20 | | mm |
| Condición de Cuerpo | | X | | | | Medida C | | 35 | | mm |
| Condición de Perno | | X | | | | Medida D | | 22,3 | | mm |
| | | | | | | Medida E | | 70 | | mm |
