| | INFORME DE I.N.D | | | | Nº 16.423 | |
| | GRILLETE OMEGA | | | | HOJA 1 de 1 | |
| PROCEDIMIENTO: | PO-33 | X | CLIENTE: | TRANSPORTE JMB | FECHA: | 14 01 2025 |

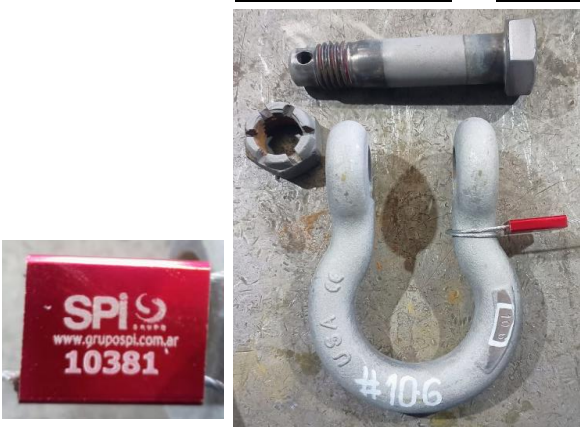
| DESCRIPCIÓN | | APTO | NO APTO | DIMENSIONAL GRILLETE Ω | | |
| Detección de Fisuras | | X | | Medida A 24,2 mm | | |
| Condición de Ojal | | X | | Medida B 22,5 mm | | |
| Condición de Cuerpo | | X | | Medida C 40 mm | | |
| Condición de Perno | | X | | Medida D 25,2 mm | | |
| | | | | Medida E 85 mm | | |
